平成29・30年度 岡山南部地区橋梁点検業務

株式会社 エイト日本技術開発
関西支社 インフラ保全センター
瀬良 敬彦

- ◆本業務は、岡山国道事務所岡南維持出張所管内の橋梁について、橋梁点検を2カ年で行ったものである。
- ◆併せて、橋梁に付帯する附属物の点検や、橋梁に生じた損傷に対する詳細調査を実施した。
- ◆本業務では、損傷状況の把握と損傷程度の評価までを行った。

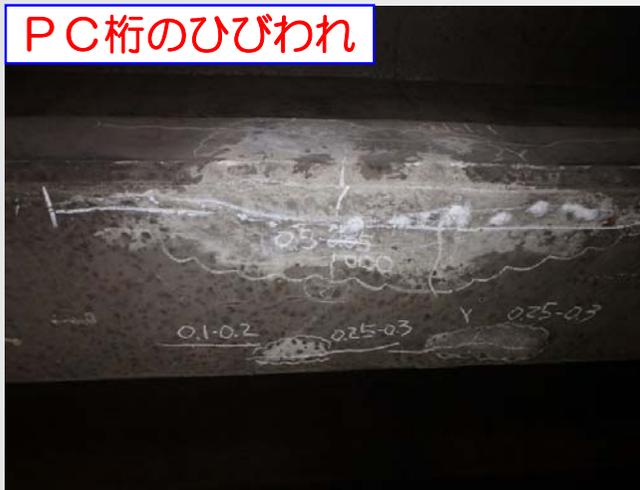
PC桁のひびわれ

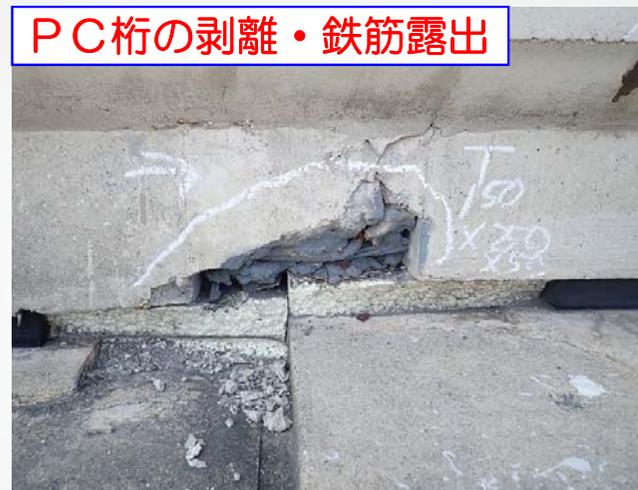
PC桁の剥離・鉄筋露出

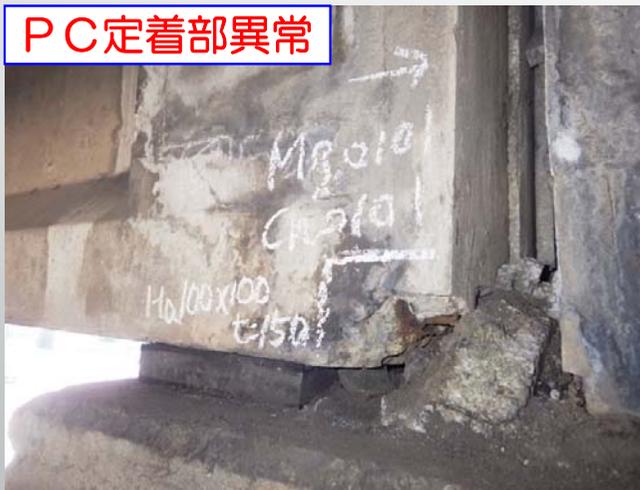
PC定着部異常

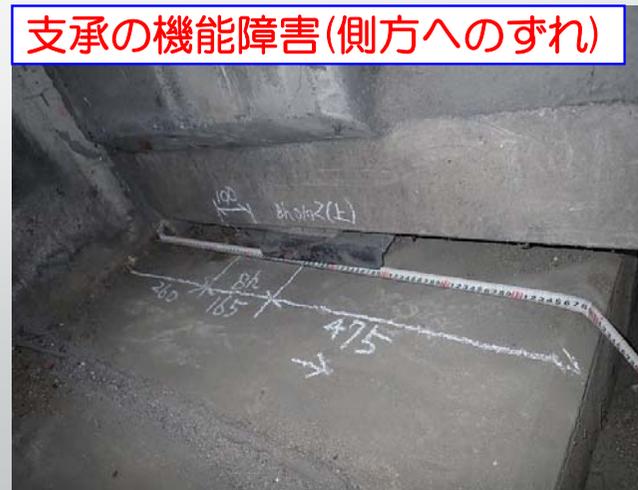
支承の機能障害(側方へのずれ)

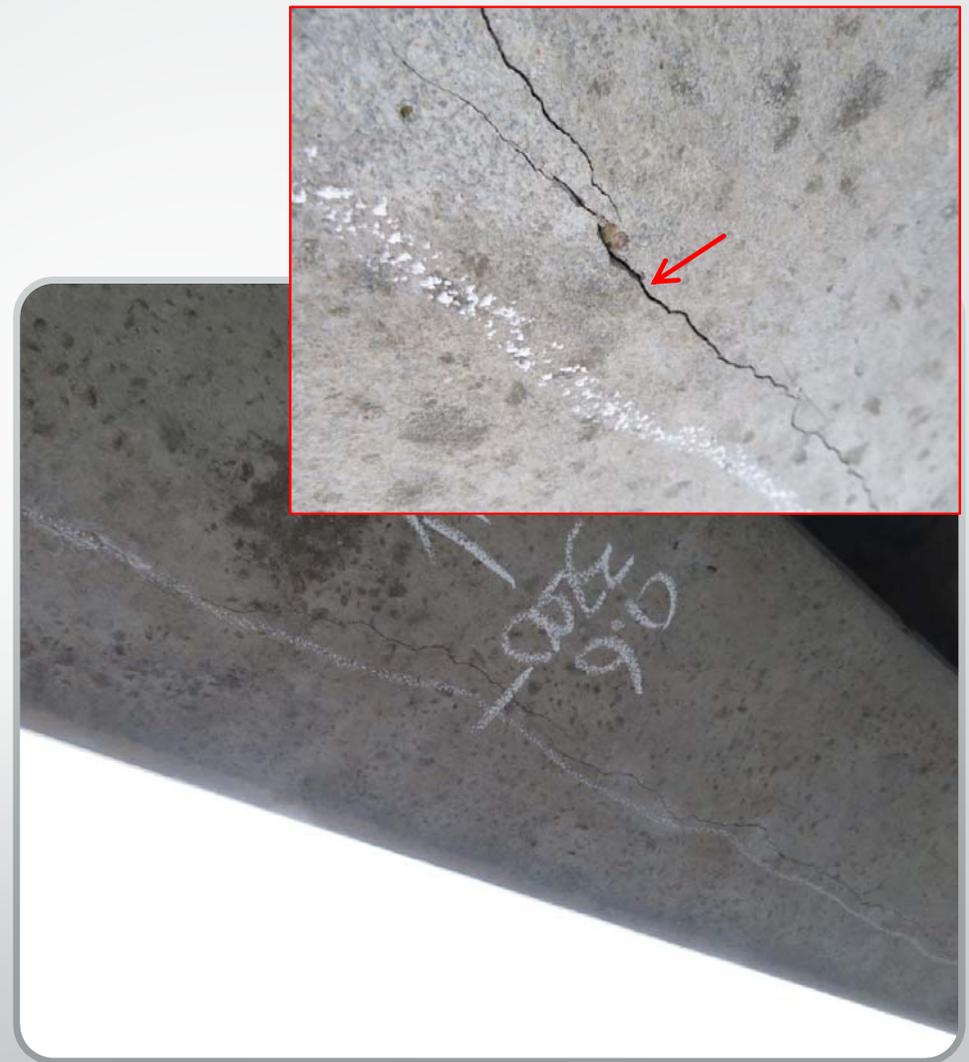
重交通路線の橋梁が多いことから、鋼橋の亀裂やPC桁のひびわれなどの重要損傷が確認されており、適切な評価を行うため、進行の有無の確認や追加詳細調査の実施の判断が重要！

PC桁下面のひびわれの状況

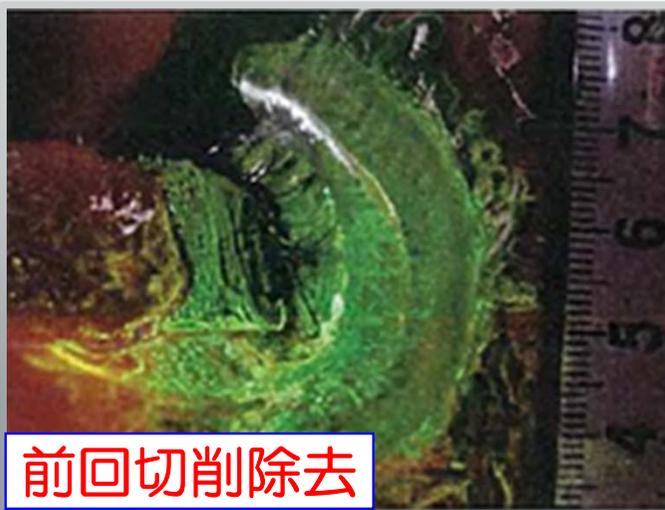
再発した疲労亀裂の確認事例

前回切削除去

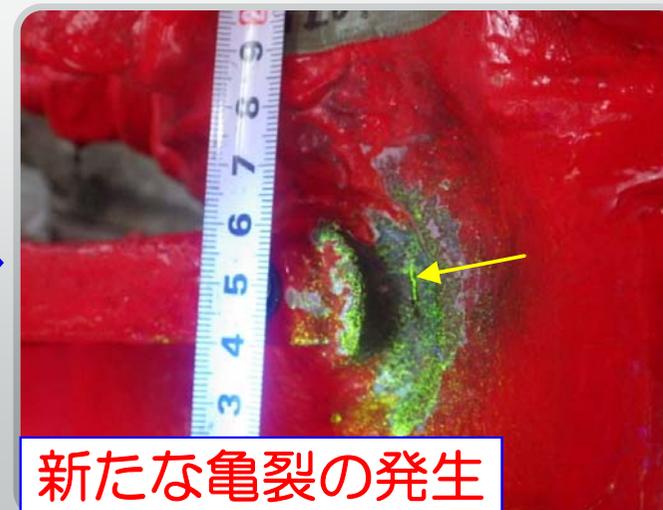
新たな亀裂の発生

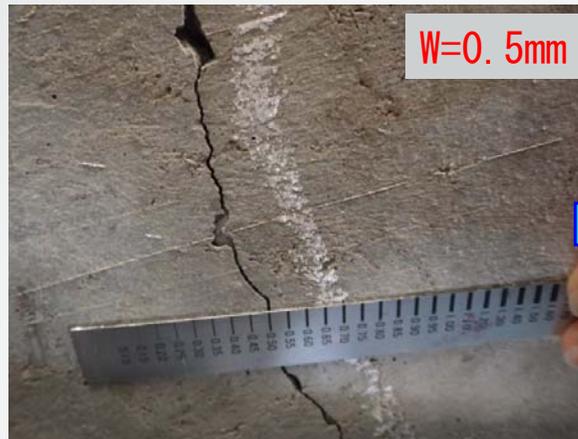
前回計測時の状況

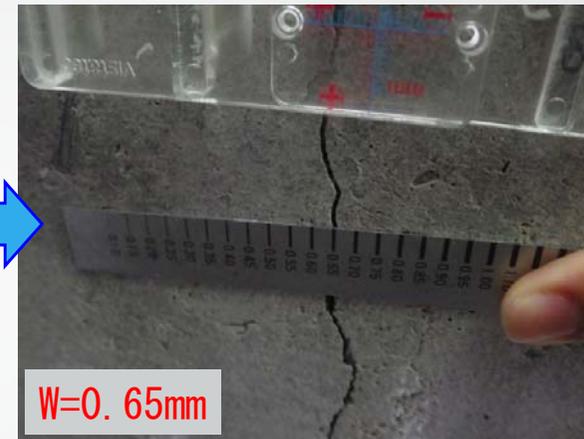
今回計測時の状況

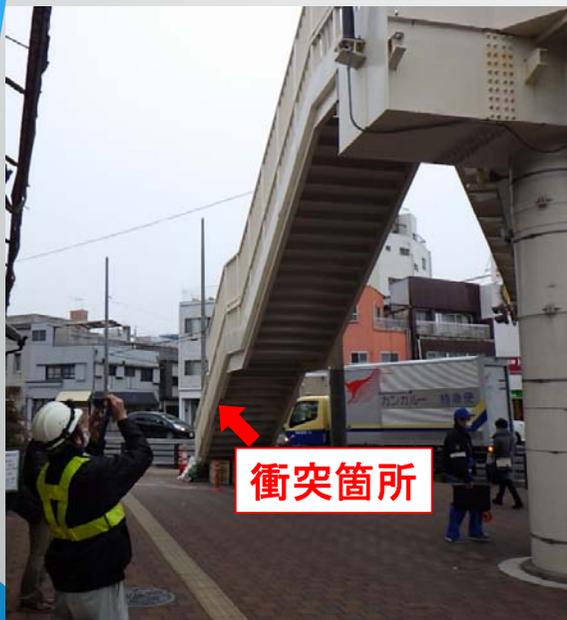
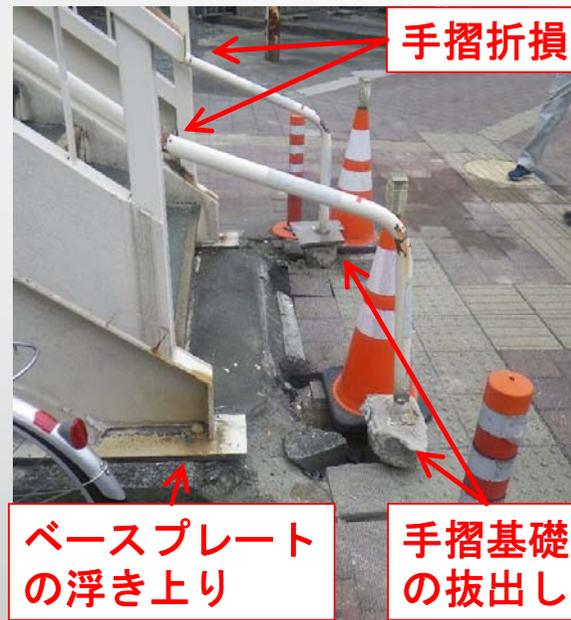
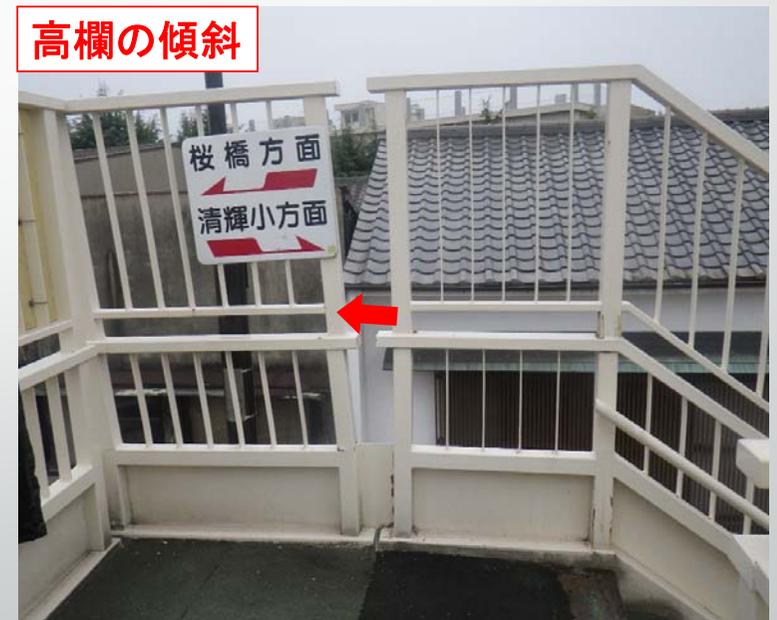
交通事故に伴う歩道橋の緊急点検事例

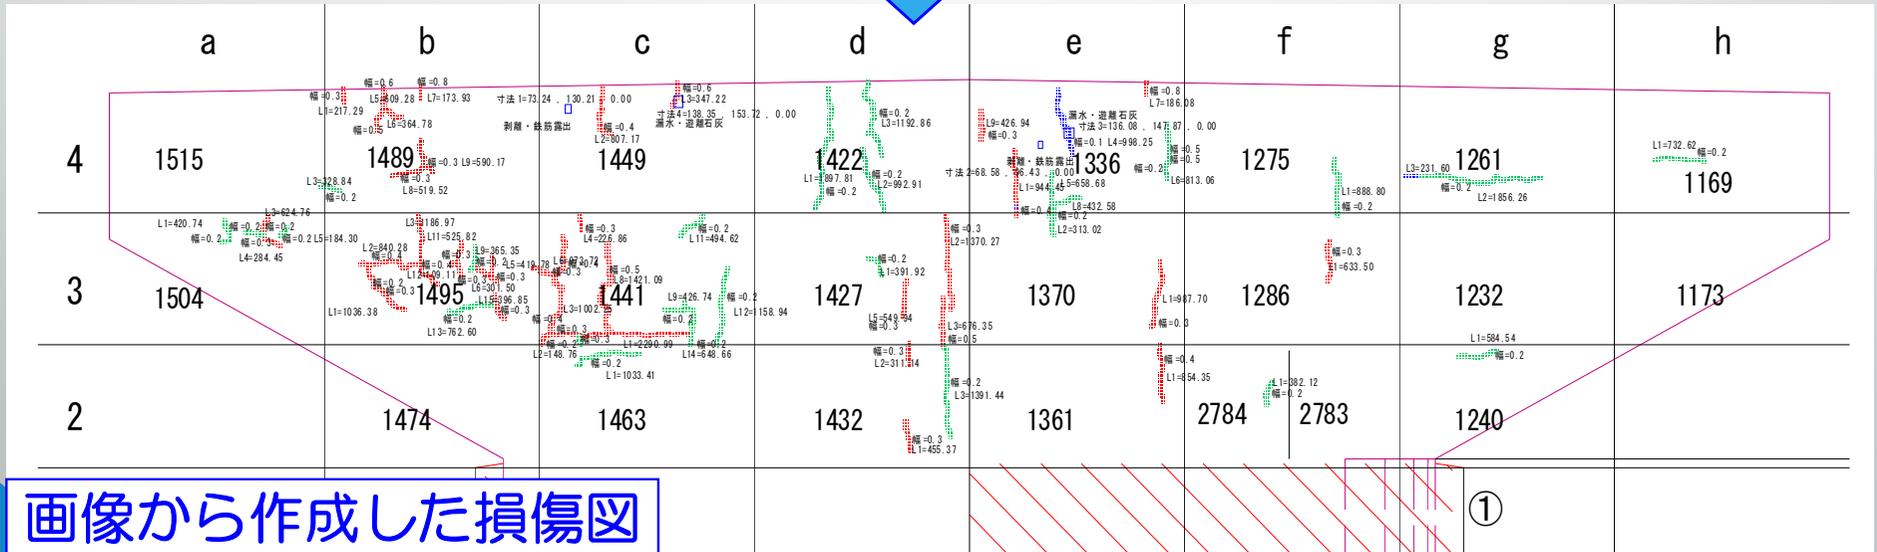
画像から作成した損傷図

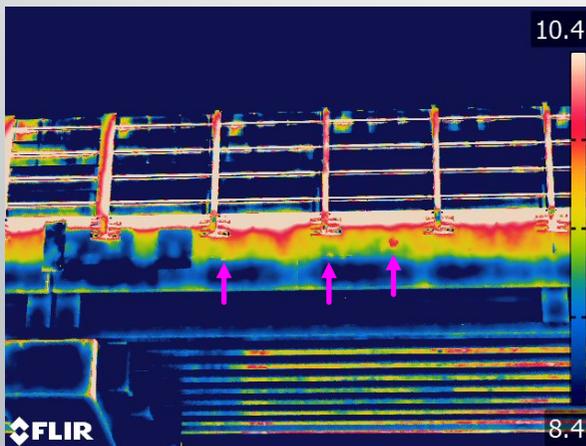
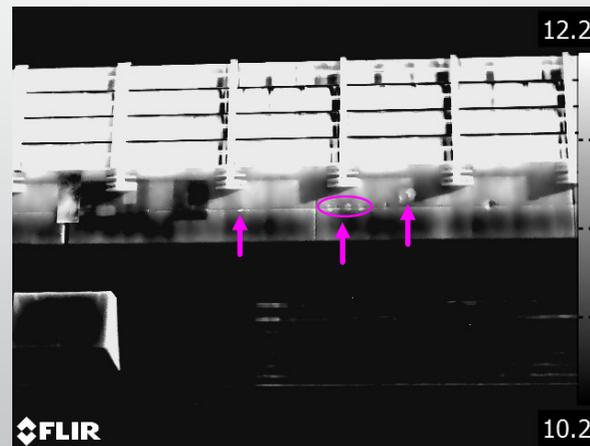
③赤外線サーモグラフィーによるうき検出画像
