# 長寿命化計画策定業務委託 (健全度評価)(砂防)(その11)(経済対策)

全測連中国地区協議会  
第6回土木設計関係技術発表会

業務名：長寿命化計画策定業務委託（健全度評価）（砂防）  
（その11）（経済対策）

発注者：鳥取県八頭県土整備事務所

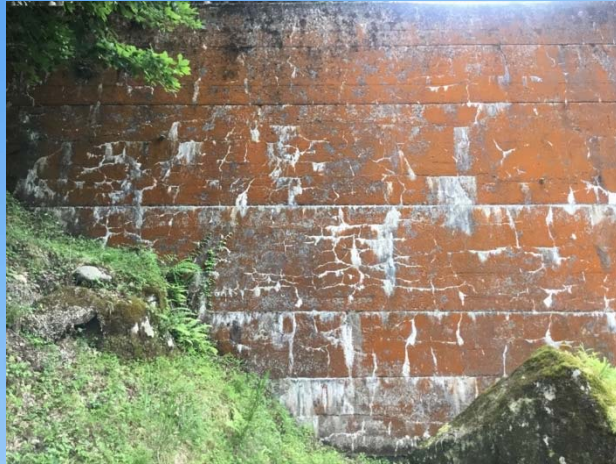
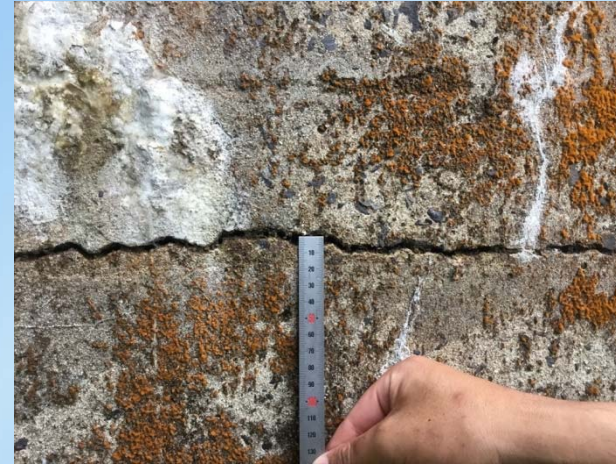
(堰堤：ひび割れ)

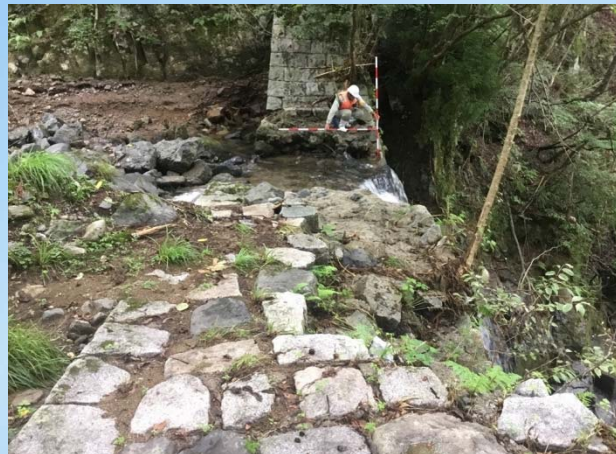
(堰堤：水通し欠損)

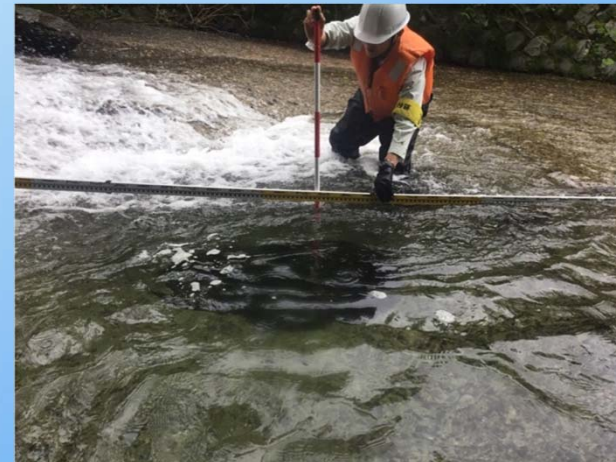
(堰堤：水叩き摩耗)

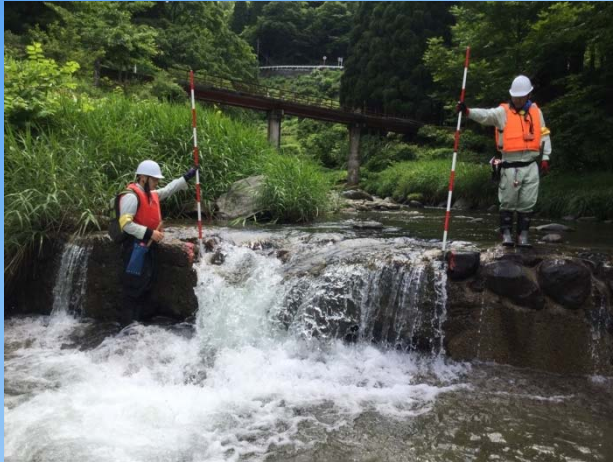
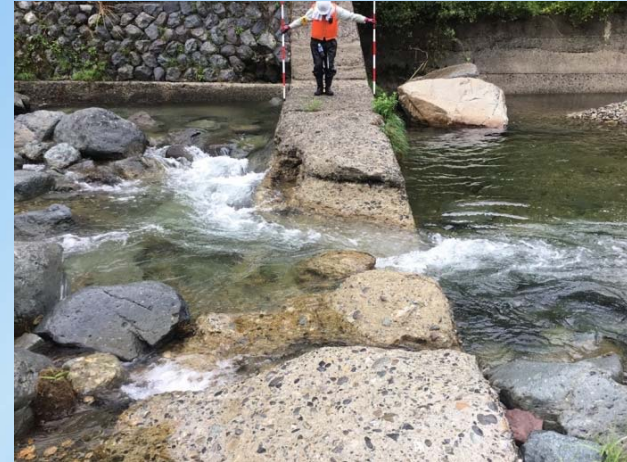
(床固工：欠損)

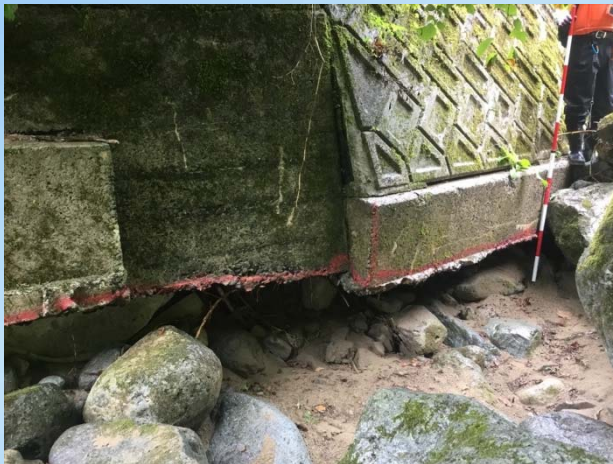
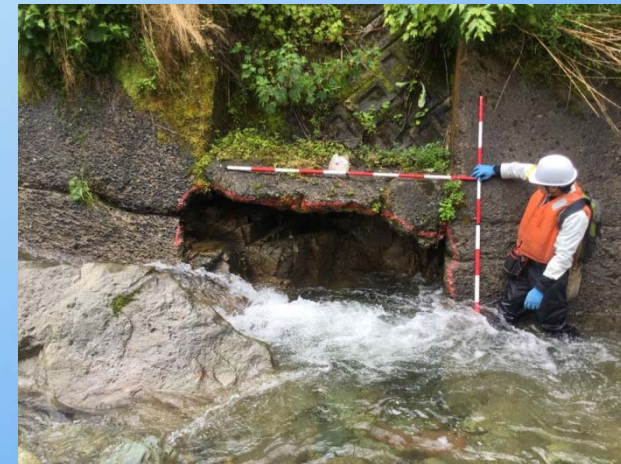
(床固工：側壁護岸洗掘)

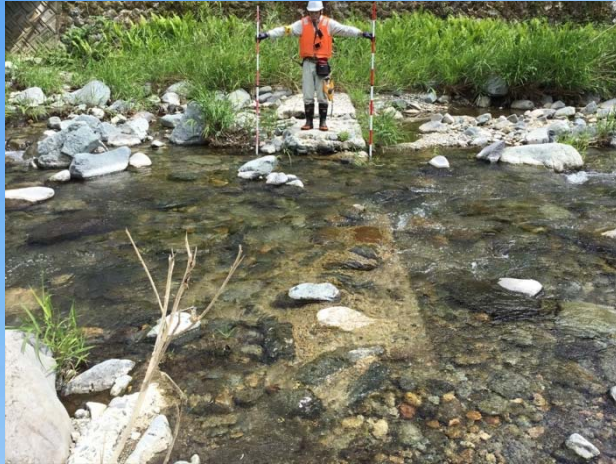
(帶工：摩耗)

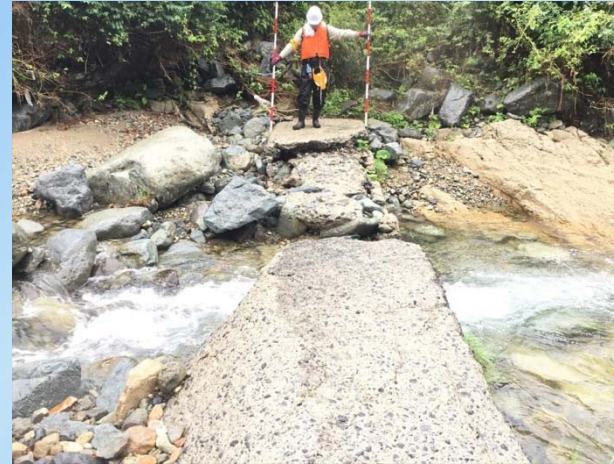
(帶工：欠損)

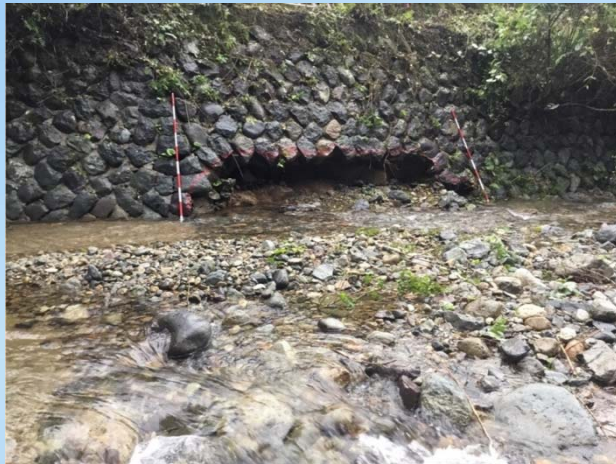
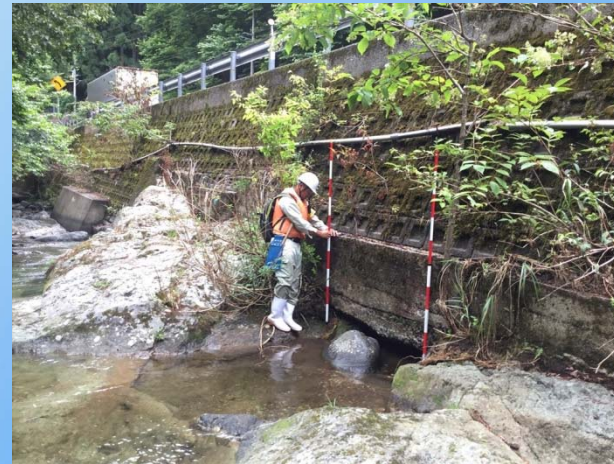
(溪流保全工：洗掘)

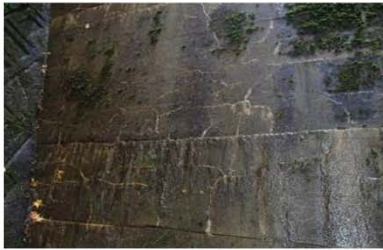
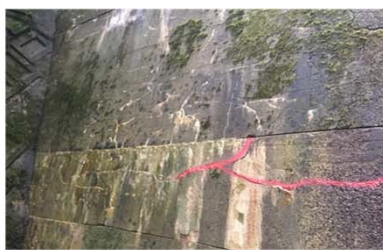
| 部位 | 変状箇所 | 変状種別 | 点検実施年度 | | 経年変化に対するコメント |
|---|---|---|---|---|---|
| 本堰堤 | 本体下流側 | ひび割れ(ASR) | | 写真番号: | <p>本体下流側にひび割れ(ASR)が確認できる。</p> <p>前回調査時からの損傷の拡大が確認できる。</p> |
| | | | 変状レベル: | 変状レベル: c | |
