「第9回 土木設計関係技術発表会」 発表概要書

発表内容	事例名（業務名）	令和3年度日野川水系総合土砂観測機器保守点検他業務
	業務発注者名	国土交通省中国地方整備局日野川河川事務所
発表者	所属協会名	鳥取県測量設計業協会
	所属会社	ダイニチ技研株式会社
	発表者名	諸遊 博之

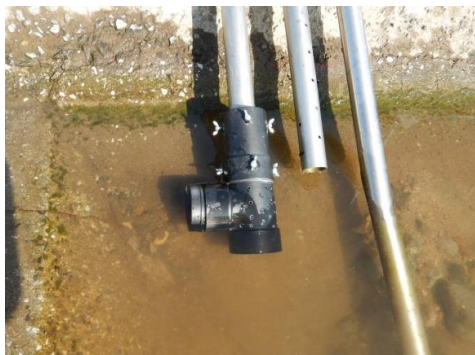
太陽光等の影響を軽減することを目的とした、アルミ製四角保護カバーが流砂計内濁度計に設置されているが、令和3年度の定期点検時において各観測所で異常値が確認された。

この現象の発生原因として「ゴミの付着」と「保護カバー自体の干渉」が考えられ、問題点の改善を目的とした保護カバーの改良及び製作を行い、全観測所の掃流砂計内濁度計へ設置した。

保護カバーの改良

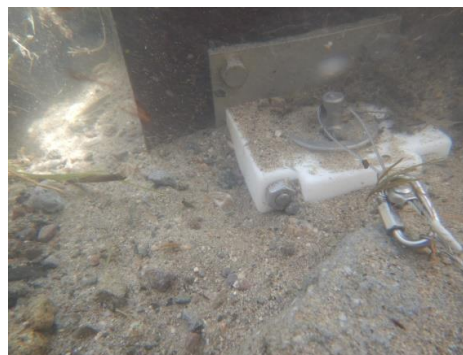
出水による観測機器の流出・破損・変状等の有無について現地確認を行い、付着したゴミ等の除去・土砂の撤去及び観測機器に破損等が生じていた場合は迅速に状況を報告した。

出水による観測機器の埋没
