令和4年度

千代川水系測量設計その2業務

業 務 概 要

本業務は、令和5年8月15日発生災（台風7号）により、鳥取河川国道事務所管内にて被災した河川管理施設の4箇所について、直轄河川災害復旧事業費を申請するための資料作成を行った。

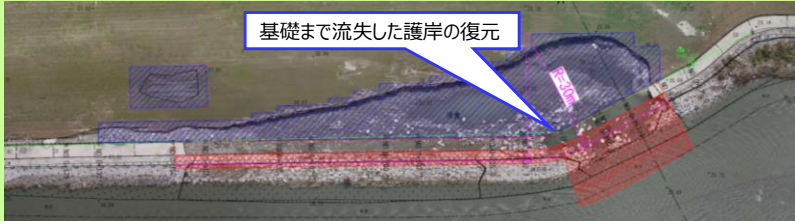
基礎まで流失した護岸の復元

〔設計〕UAV 測量写真を活用し、原形復旧(公園施設を改変しない)とするための基礎資料とした。

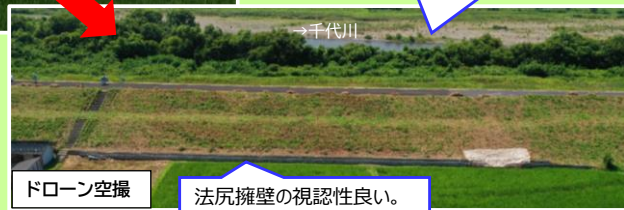
河川との位置関係が判る。

法尻擁壁の視認性良い。

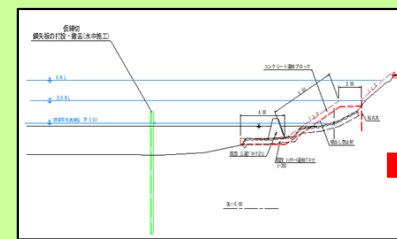
河口部であり大型土のうによる仮締切が困難である状況から、上流区間と同じ矢板護岸基礎への変更を提案した。

矢板護岸基礎  
に変更

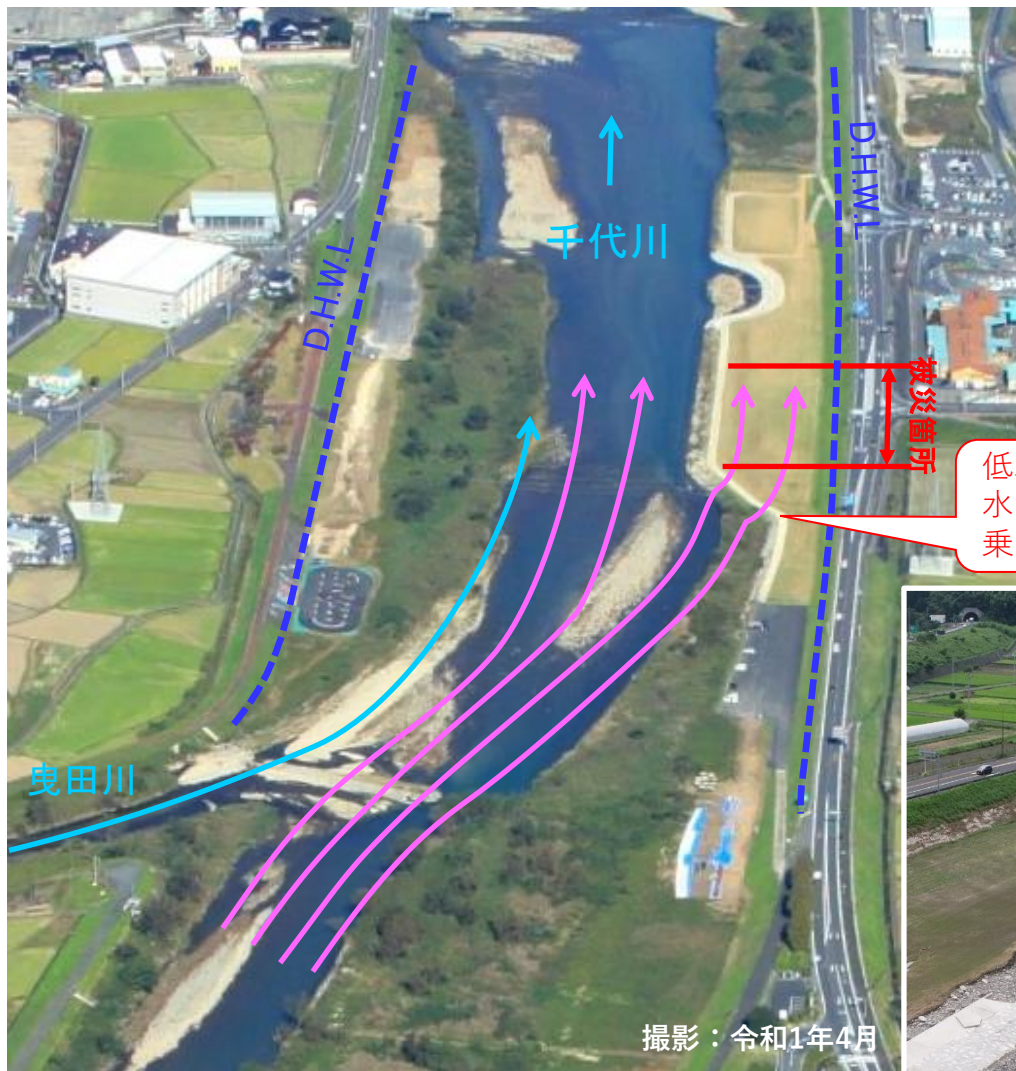
## ＜想定される被災原因＞

低水路から溢れ高水敷に乗り上げた洪水が巨石張護岸の背面の土砂をえぐり、護岸背面の土砂流出により、巨石張護岸（管理用道路を含む）が崩壊したと想定される。

低水路の湾曲外側で、洪水が低水路から高水敷に乗り上げた

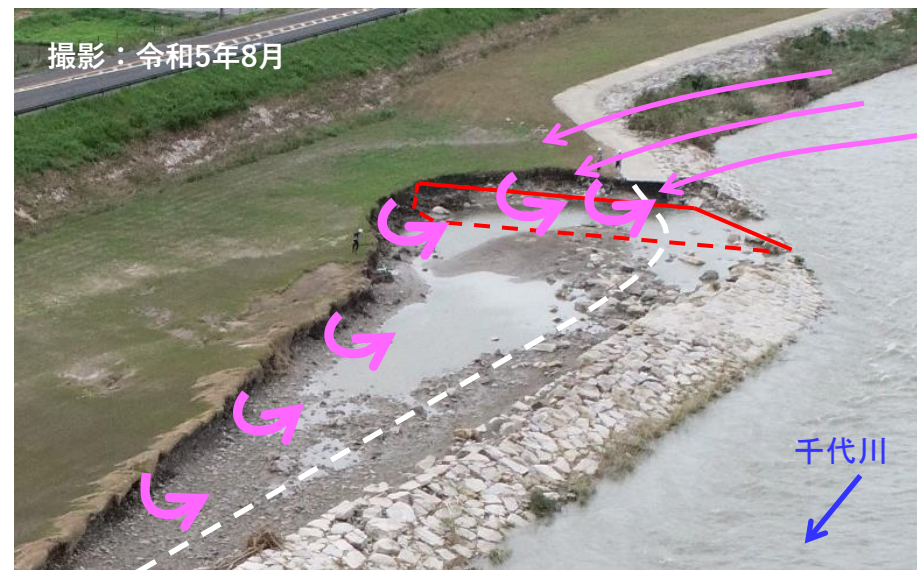
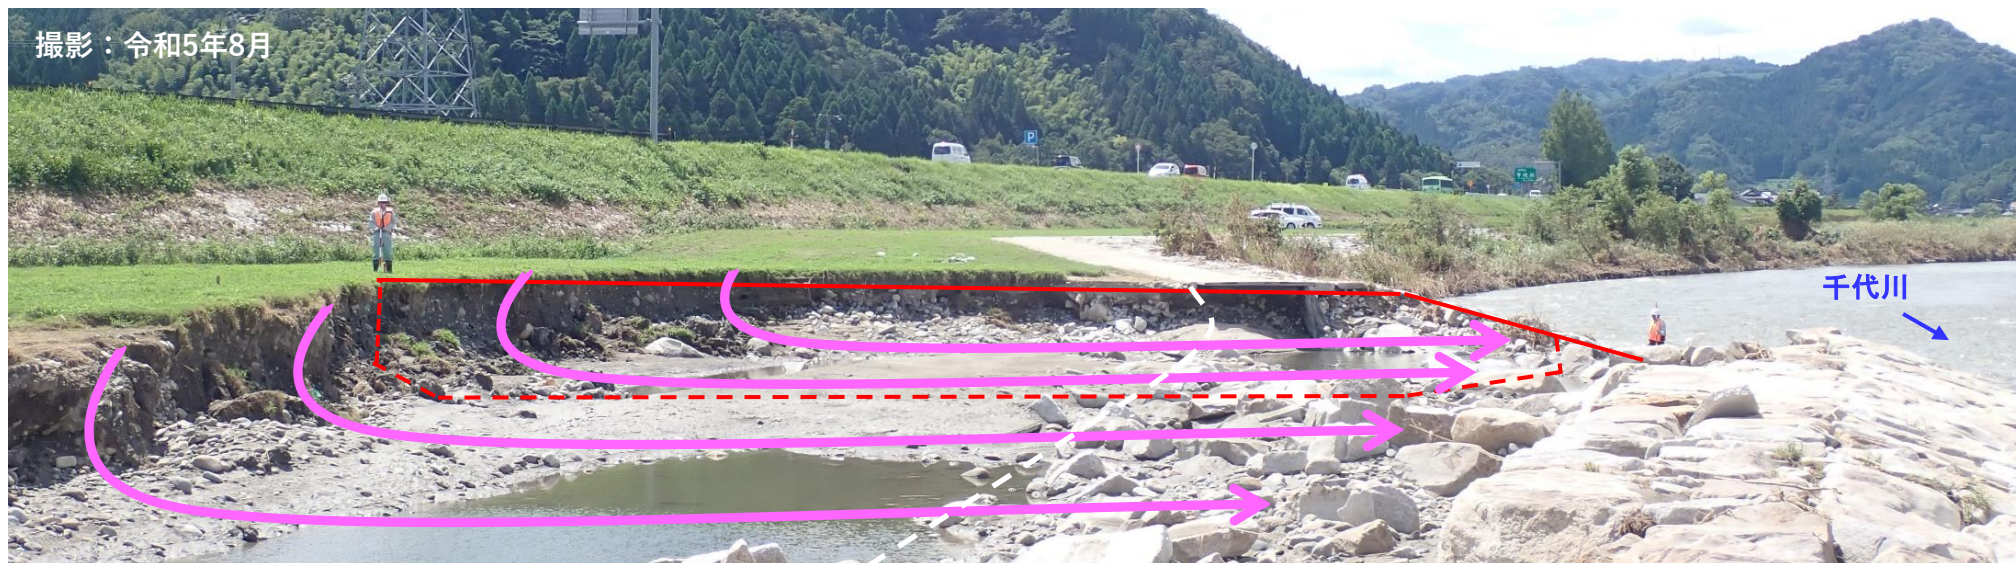
## ◆被災メカニズム

- 今回の出水で高水敷を流下した洪水により、河道線形から巨石張護岸(コンクリート舗装の裏)の背面の土砂(高水敷部)を洗掘。
- 巨石張護岸背面の高水敷土砂が流出。
- 巨石張護岸(コンクリート舗装を含む)が崩壊。

※上記により被災したものと推察される。

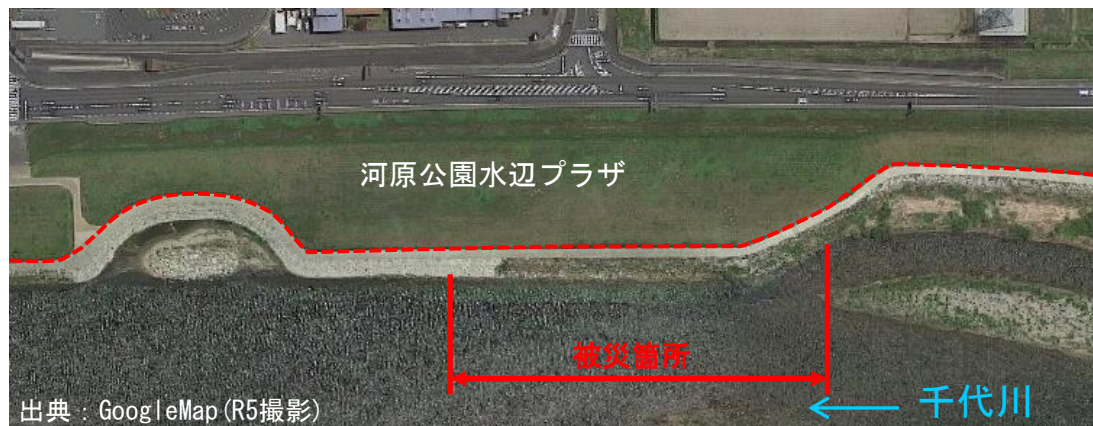
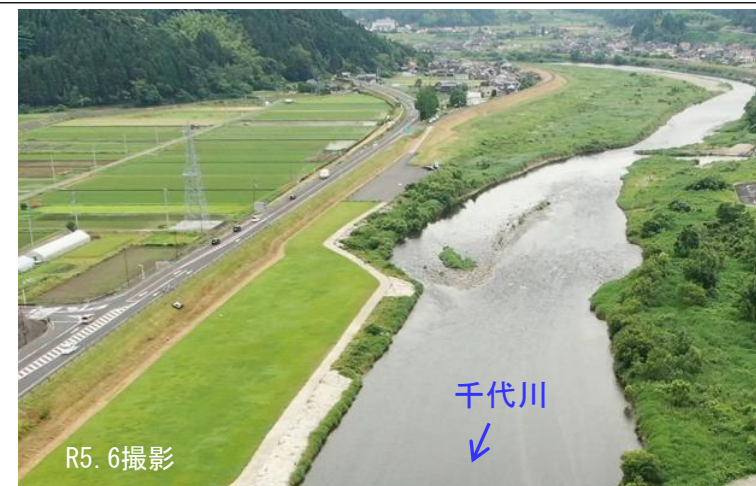
【被災前】

■今回の出水により、高水敷(河原公園水辺プラザ)の広範囲で侵食が生じ、巨石張護岸が崩壊した。

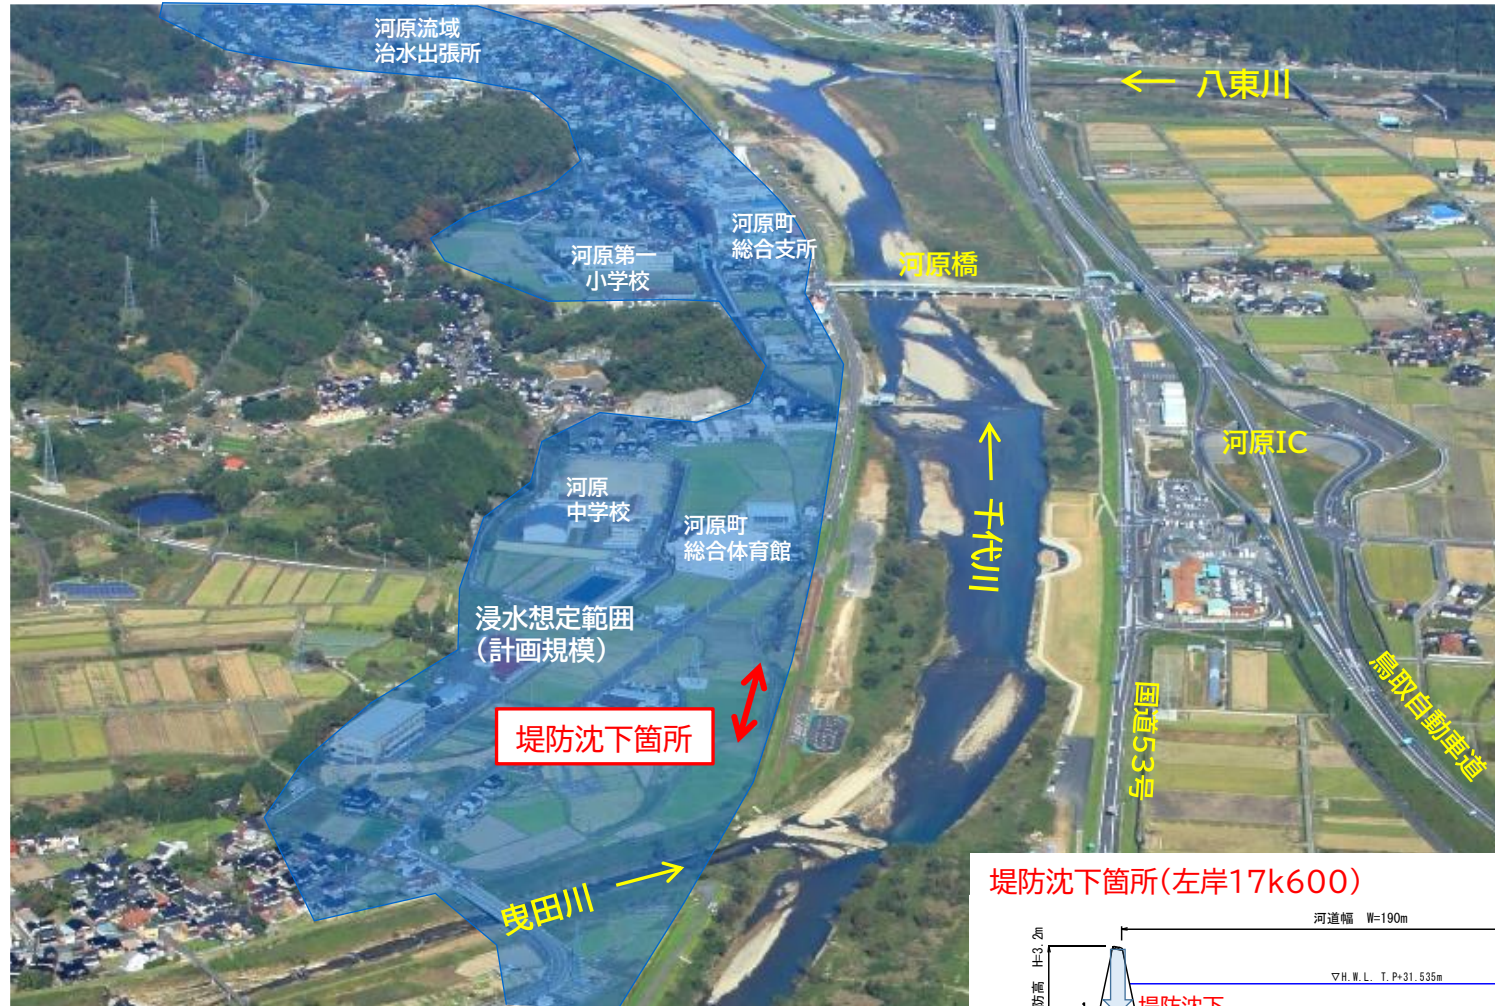
堤防沈下箇所(左岸17k600)

千代川17k600左岸において、地震によりL=150m区間が堤防沈下したとする。
