全測連中国地区協議会  
第11回 土木設計関係技術発表会

# 令和4年度 頓原・松江維持出張所管内附属物点検他業務

株式会社 藤井基礎設計事務所  
花田 晋一郎

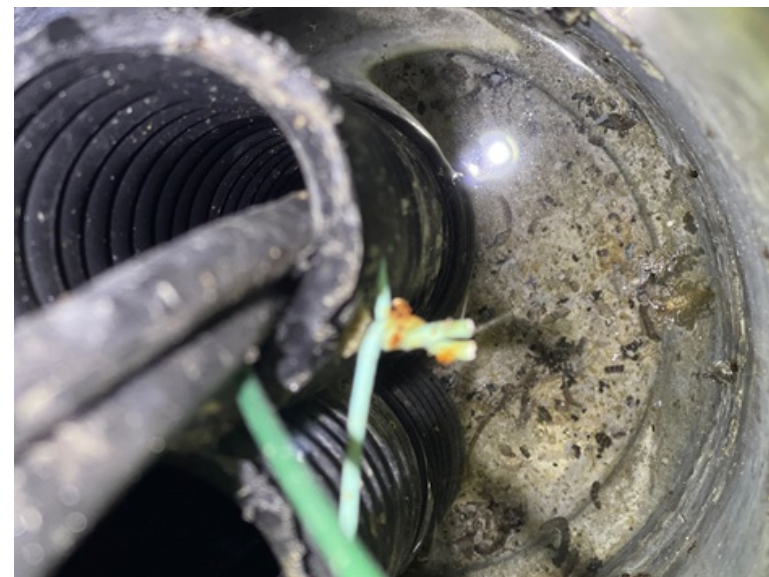
- ・ 前回とほぼ同様の判定

支柱内部の耐水

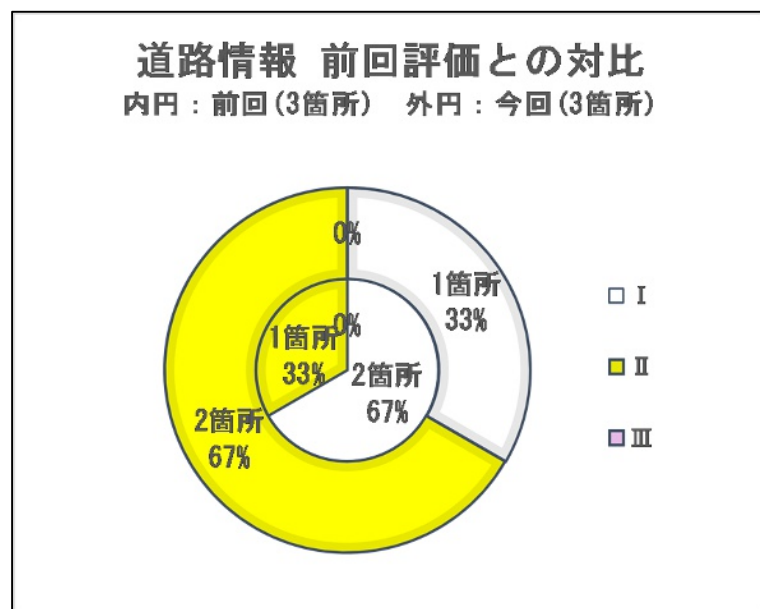
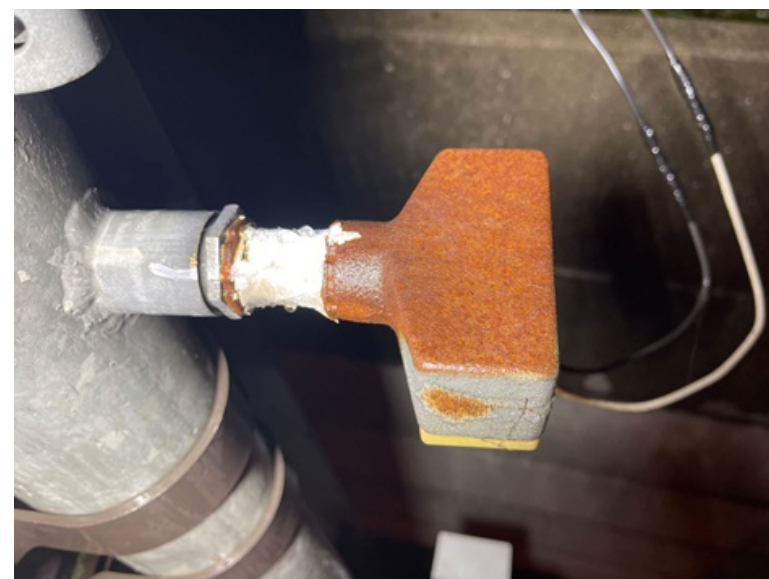
- ・ 1基が前回「評価Ⅰ」から今回「評価Ⅱ」へ劣化が進行

配線部分の腐食

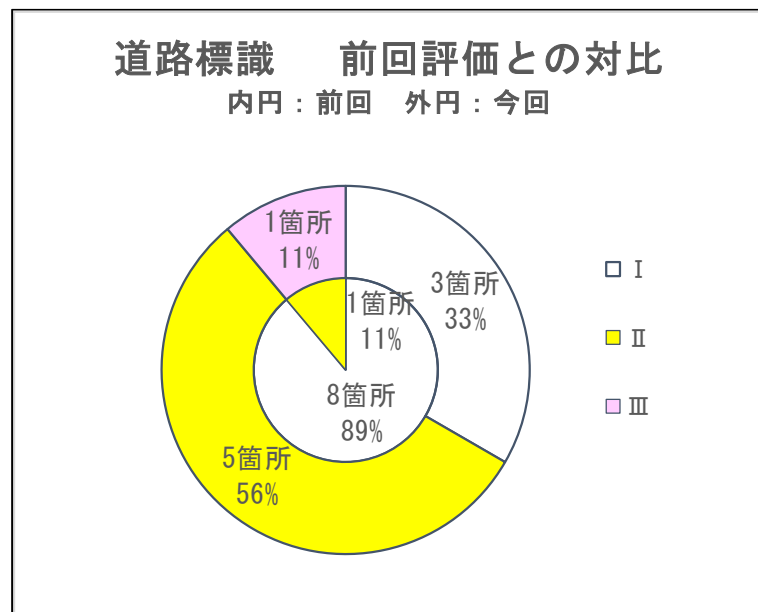
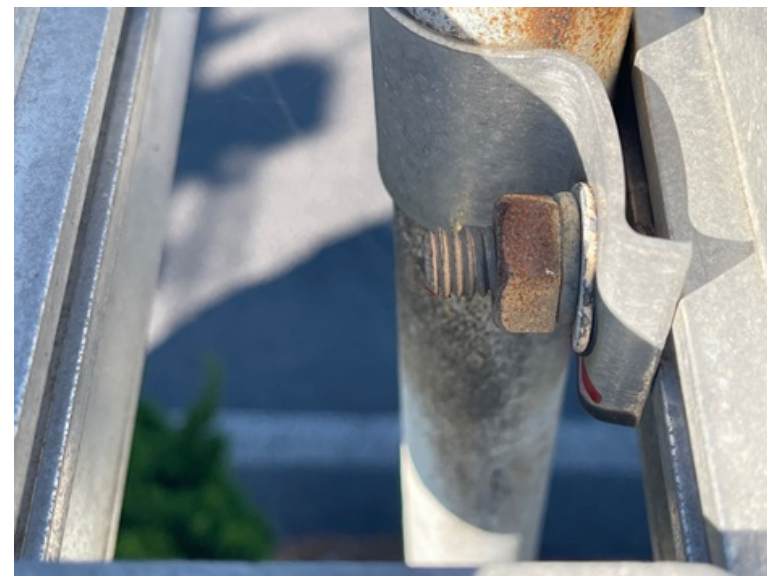
- ・「評価Ⅲ」を1基確認
- ・前回「評価Ⅰ」の約20%が今回「評価Ⅱ」へ劣化が進行

標識板取付部の腐食

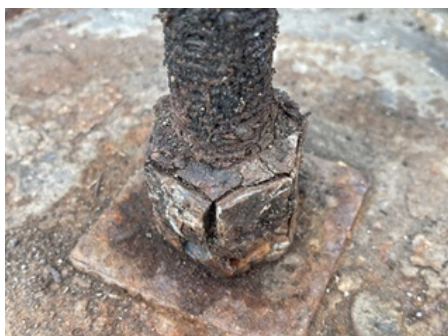
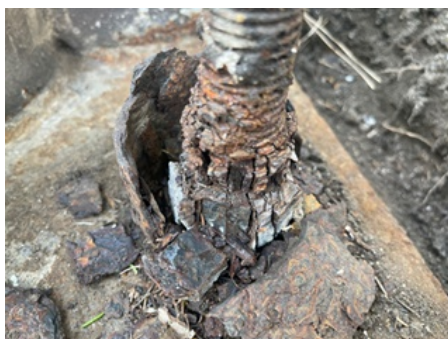
- ・ 評価Ⅲの損傷状況

キャップ・ボルト腐食、ナットき裂・腐食

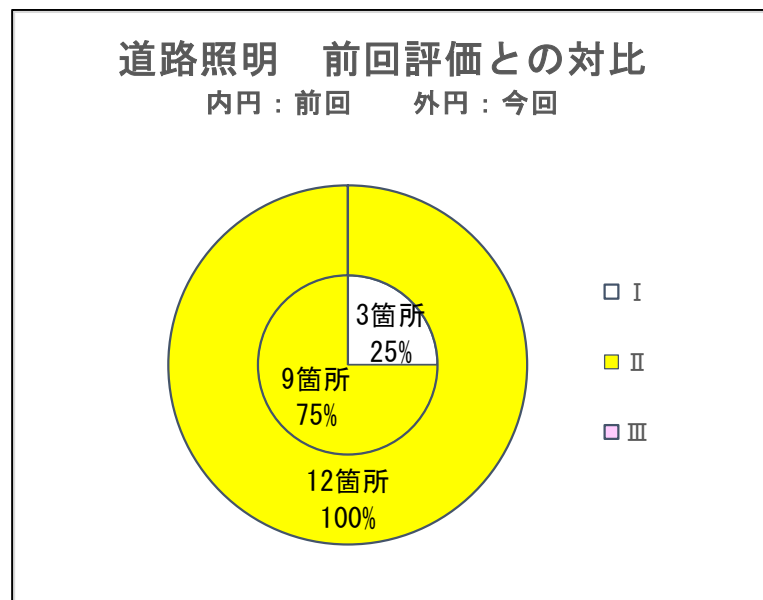
- ・ 全て「評価Ⅱ」と判定

灯具取付部の腐食

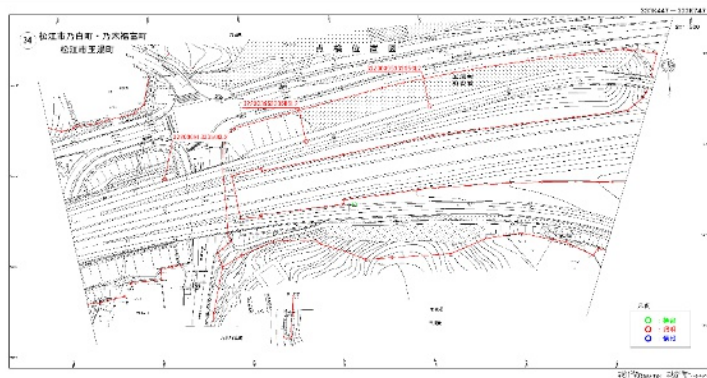
観測箇所一覧表(判定区分Ⅲ以上)

| 道路 | 管理番号(市町村名) | 路元 | 損傷状況 | 全景写真 | 損傷箇所図・損傷写真 | 特記事項 |
|---|---|---|---|---|---|---|
| 国道9号<br>一級江津路 | 32200093335006.2<br>(松江市白陶) | 路線別 | 333.500 | | | 支柱内部に雨水が確認された。雨水の浸入等が要因と考えられる。修繕を実施し、補修方法を検討する必要がある。 |
| | 32200093335006.2<br>(松江市白陶) | 路線別 | 333.585 | | | 支柱内部に雨水が確認された。雨水の浸入等が要因と考えられる。修繕を実施し、補修方法を検討する必要がある。 |
| | 32200093335006.2<br>(松江市玉置町) | 路線別 | 333.626 | | | 支柱内部に雨水が確認された。雨水の浸入等が要因と考えられる。修繕を実施し、補修方法を検討する必要がある。 |
| | 32200093337156.1<br>(松江市玉置町) | 路線別 | 333.715 | | | パナソニックにゆらみが確認され、下部に下がり、支柱にゆらつきが発生し、倒れる恐れがある。と判断する。経年劣化や施工不良によるものと考えられる。ボルト・金具の補充が望まれる。 |
