# 平成30年度 治山調査事業 神主海岸地区 測量設計業務

全測連中国地区協議会  
第6回 土木設計関係技術発表会  
2019. 10. 1 (広島県民文化センター)

(株)テクノシステム  
日野 幹雄

本業務は，この被災した治山施設の復旧について，技術的見地から事業目的に合致した計画・規模を樹立するとともに，根本的な復旧計画を立案し，その実施設計を行ったものである。

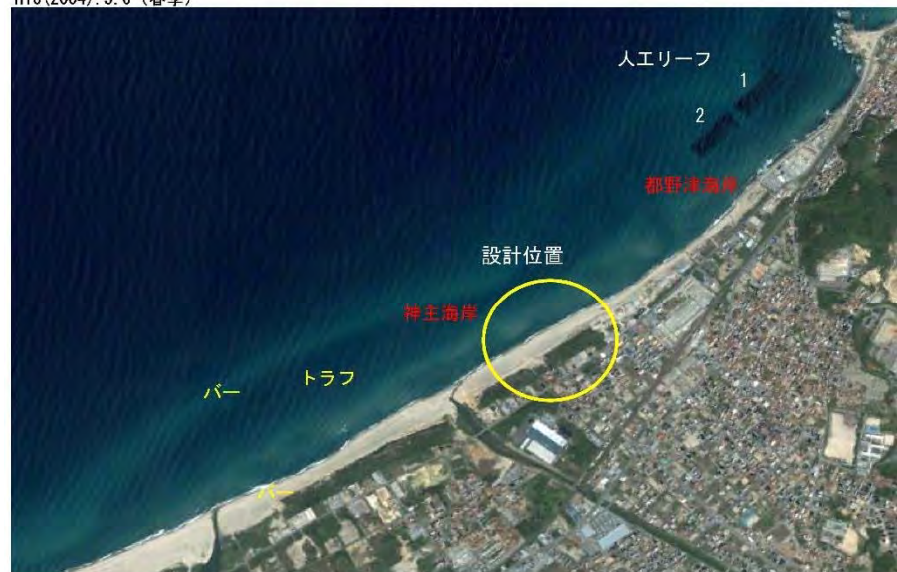
H16(2004). 5. 6 (春季)

人エリーフが2基設置されている。沖浜に漂砂によって生じるバー(沿岸州＝山)やトラフ(谷)が明瞭に確認できる。

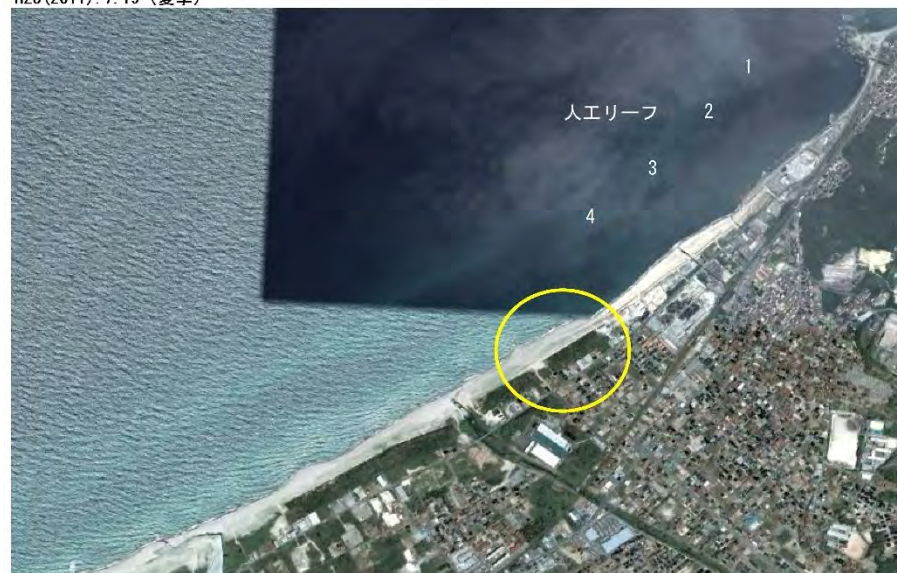
H23(2011). 7. 19 (夏季)

人エリーフの設置数が4基に増えている。人エリーフNO.3, NO.4の背後の浜が前進し、若干であるが、神主海岸付近では浜が後退しているように見える。(設計位置付近の拡大写真参照)

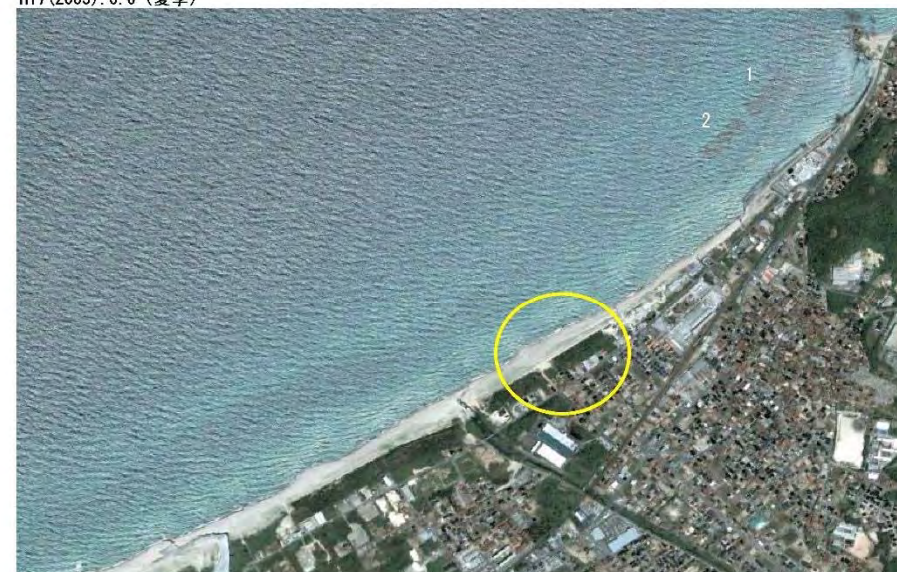
H17(2005). 6. 6 (夏季)

人エリーフの下手(左側)で浜の後退が始まっているが、神主海岸では明瞭な変化は無い。

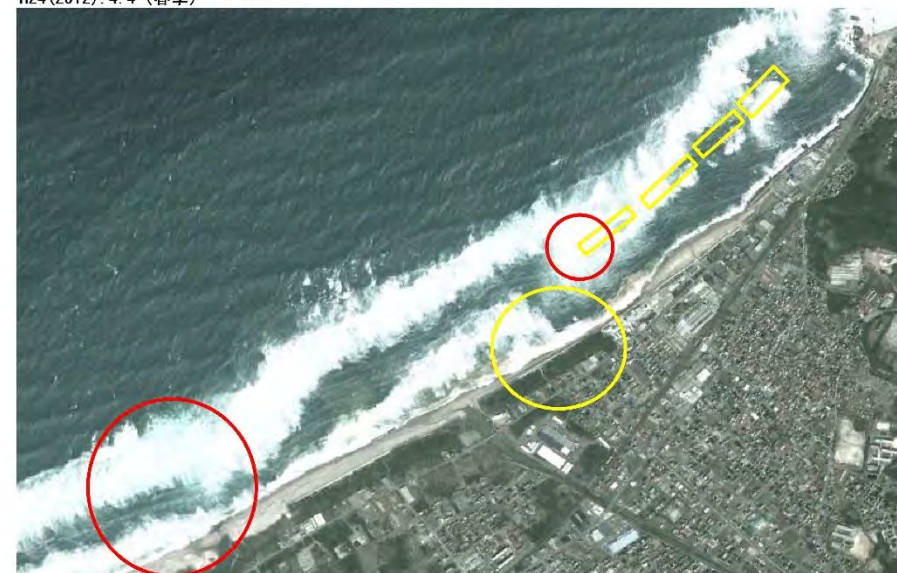
H24(2012). 4. 4 (春季)

人エリーフ前面で砕波が発生しているが、NO.3とNO.4はちょうどリーフ上でも砕波が起きている。人エリーフの端部であるNO.4は人エリーフの端部での砕波が著しい。→ 流れが速くなっている。(赤丸部分)

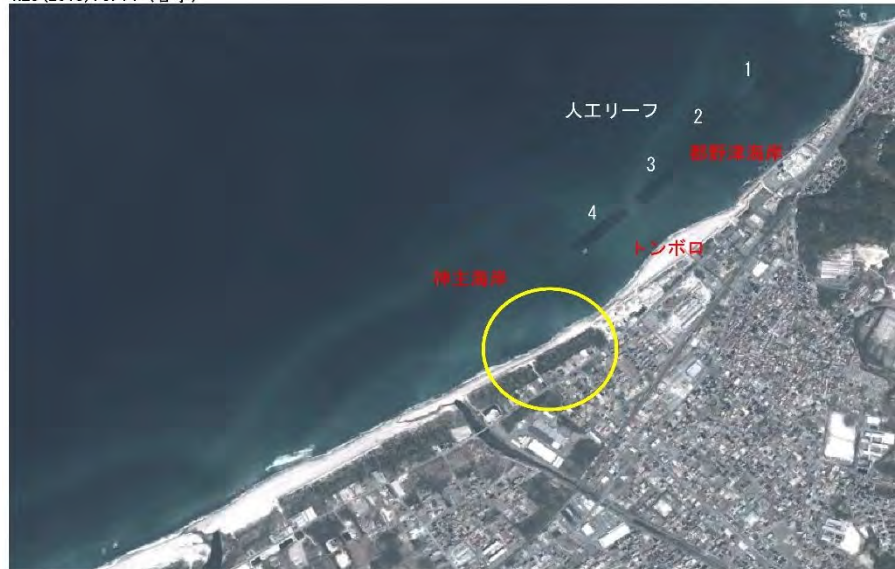
H25(2013).3.14(春季)

人エリーフNO.3, NO.4の背後の浜のトンボロが明瞭になり、浜の前進が進んでいる。  
人エリーフ群の下手に位置する神主海岸付近で浜の後退が始まっている。

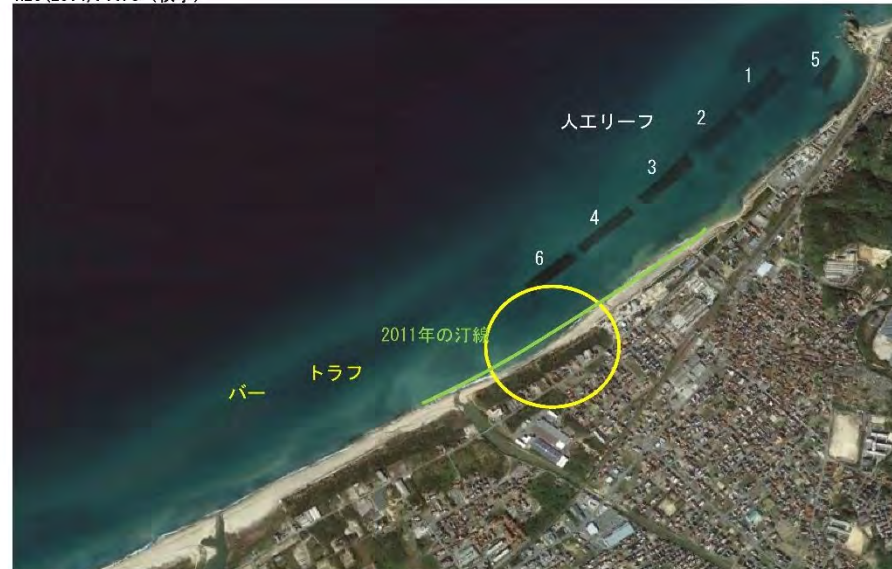
H26(2014).11.5(秋季)

人エリーフ群の下手に位置する神主海岸付近での浜の後退が著しい。

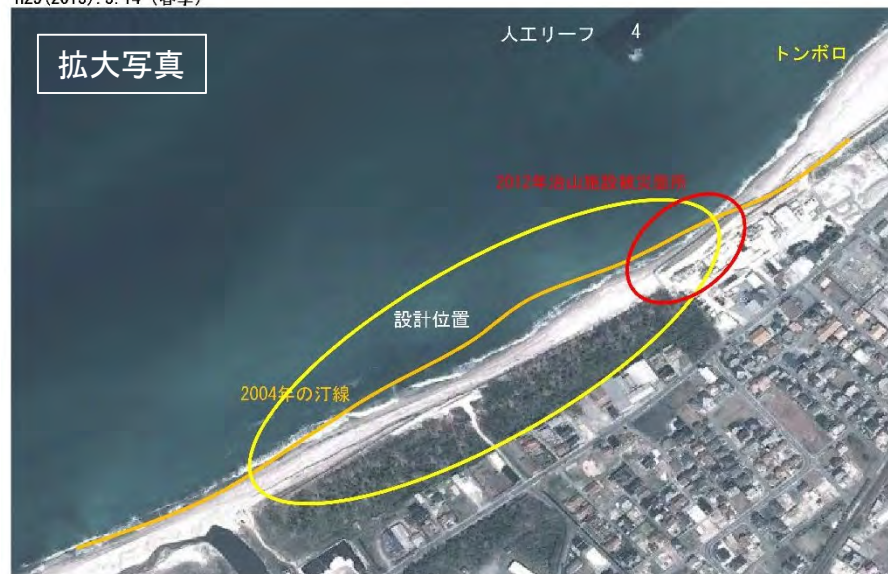
H25(2013).3.14(春季)

浜の後退が著しく、治山施設が被災を受けている。

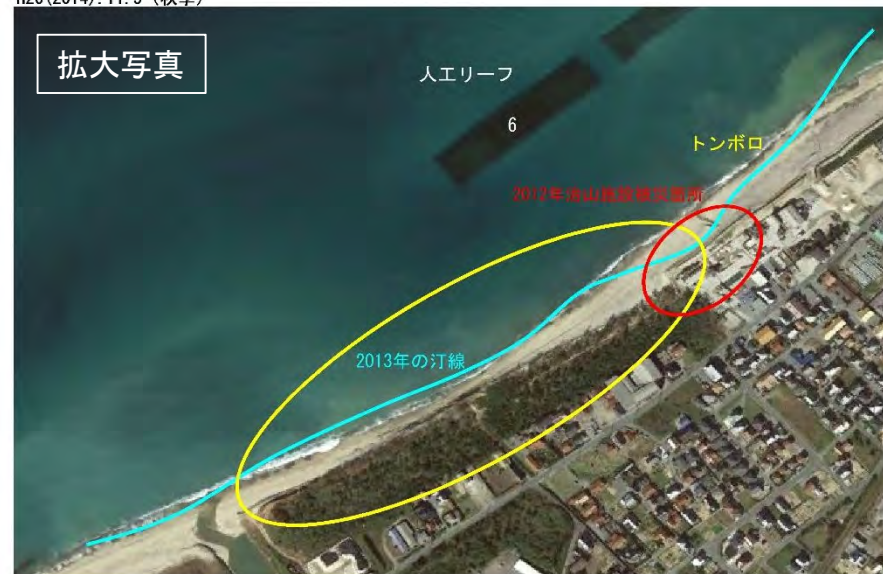
H26(2014).11.5(秋季)

人エリーフNO.6の背後は浜が復活したが、下手はさらに浜が後退している。

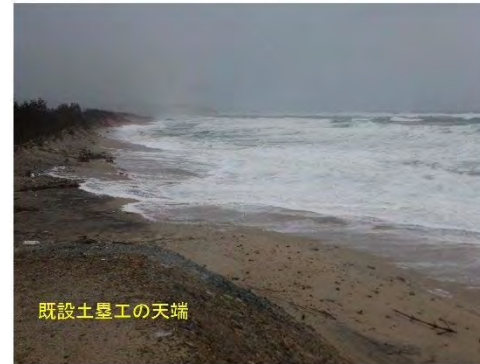
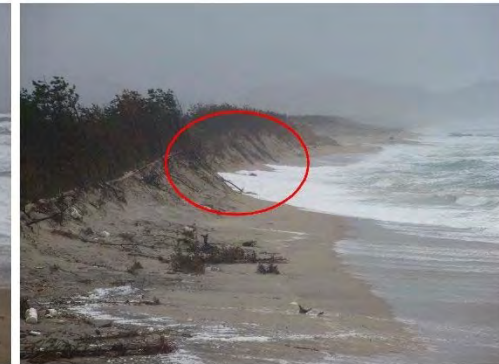
神主海岸の冬季風浪時の様子

もともと治山施設があったところから、背後地の植林地にまで高波浪が遡上。

この時のナウファス浜田の波浪観測結果によると、有義波高が3 m、周期が11秒程度。

当海岸付近の冬季波浪の波高は5 mを越えており、このような状況は珍しくない。
