第8回土木設計関係技術発表会 【事例発表】

# 緊急地すべり対策事業 山寄地区 地質調査及び機構解析業務

島建コンサルタント 株式会社

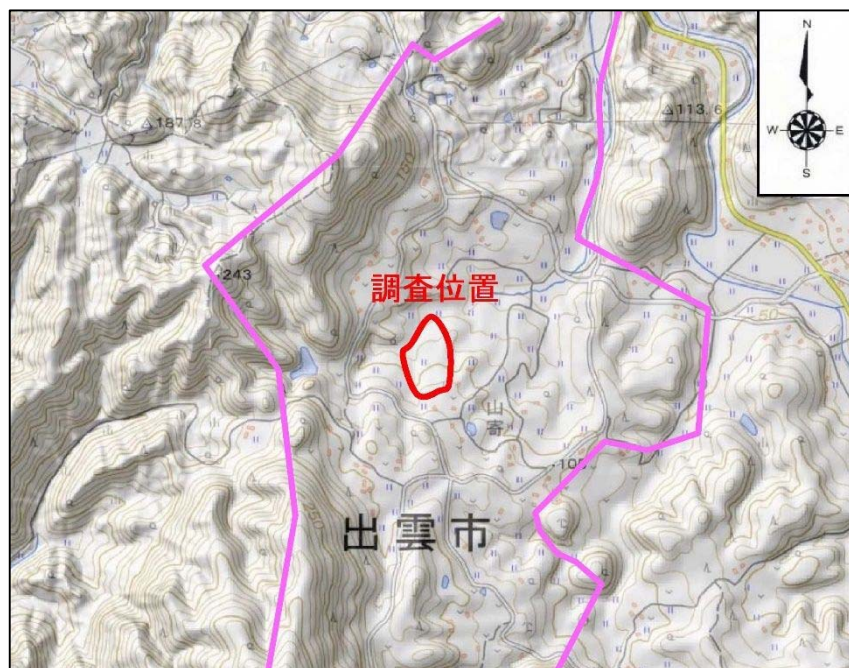
図2.3 山寄地区の地形

- ・山寄地区は、周囲を急峻な山地に囲まれる盆地状地形を呈する。
- ・特に、西側の山地は、大森層の安山岩及びデイサイト溶岩などの地質分布を卓越した地形状況となっている。
- ・地区内には、地すべり地形が多く見られる。

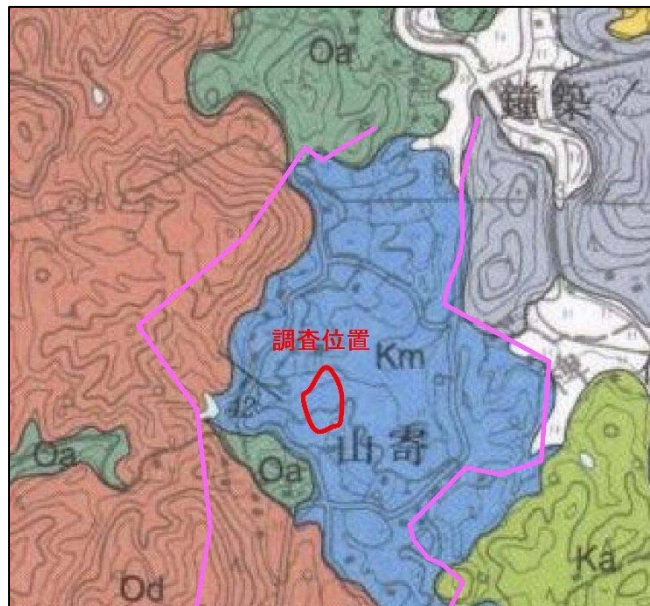
図2.5 山寄地区の地質

- ・山寄地区は、新第三紀中新世久利層の泥岩の分布域であり、この基盤岩を被覆する形で、大森層の安山岩及びデイサイト溶岩が急峻な山地に分布する。
- ・つまり、キャップロック構造を呈しており、地すべり滑動を誘発する地質的素因を有している。

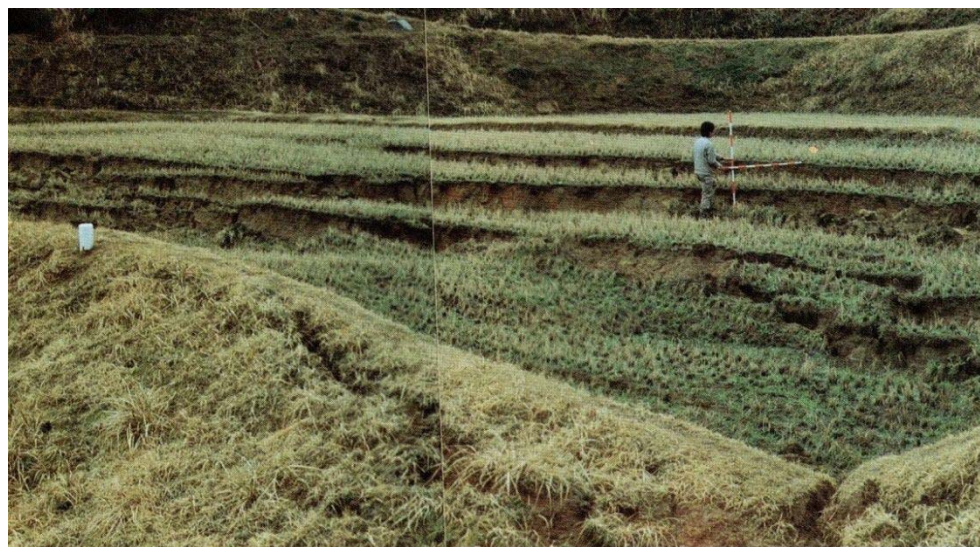
図2.7 「島根の地すべり」における山寄地区の紹介

- ・書籍「島根の地すべり」によれば、県内の代表的な第三紀層地すべりとして、紹介されている。
- ・業務地は、昭和59年に発生した地すべり斜面に隣接する斜面である。

【p.10の抜粋】 出雲市稗原町・山寄地区（構造改善局所管）

昭和59年12月被災 融雪により発生した地すべりの頭部に形成された滑落及び段差

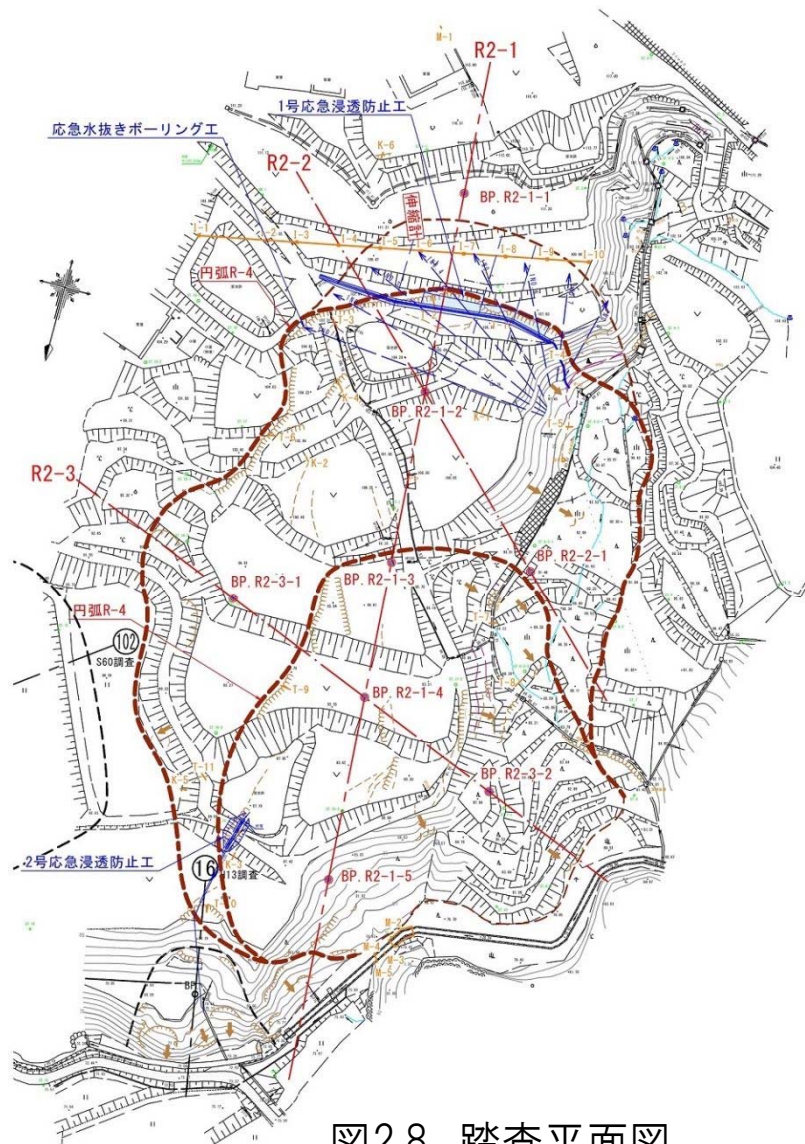
図2.8 踏査平面図

- ・頭部滑落崖上方約40mに人家が存在し、後退性の変状がある。

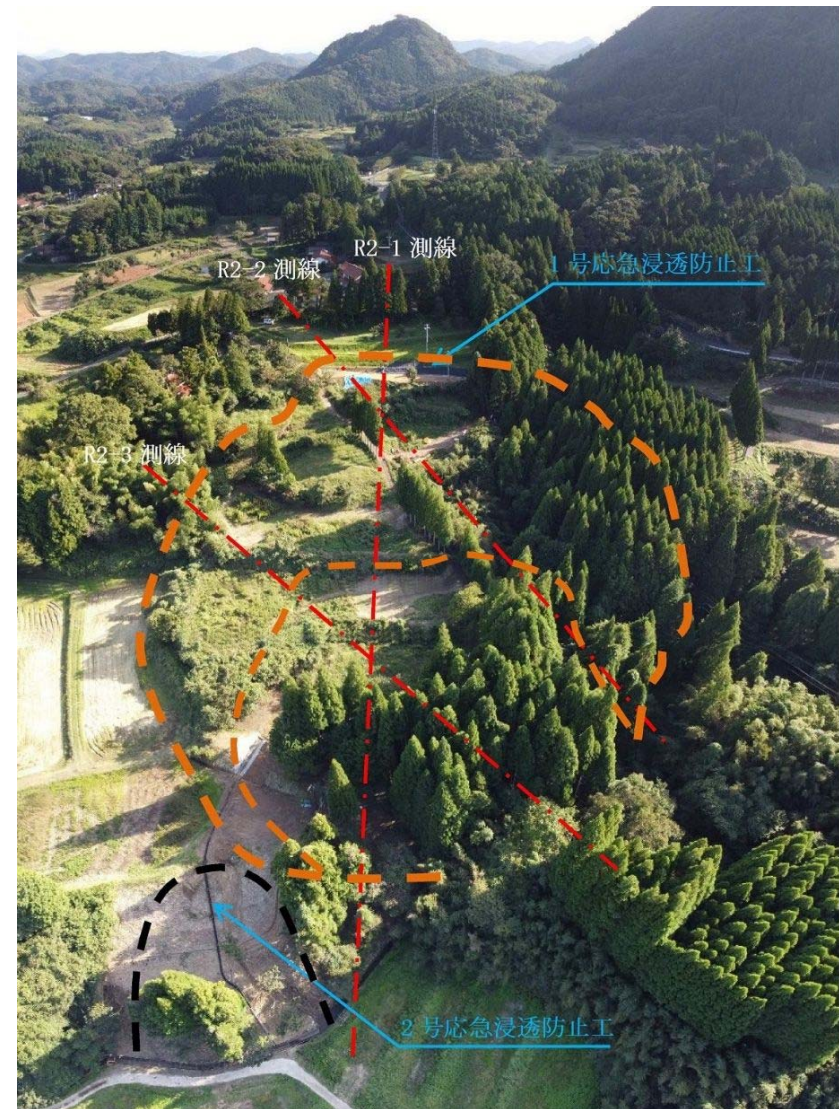
① R2-1ブロック全景

- ・頭部～側方部に連続的な段差が存在する。
- ・西側谷筋方向と平行する陥没帯や亀裂が存在する。

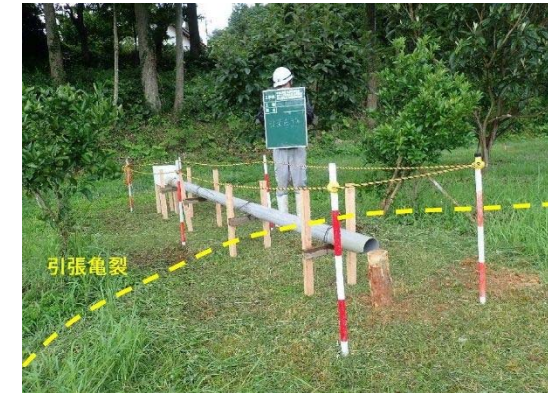
図3.1 地盤伸縮計変動図

- ・頭部滑落崖背後の後退性の変状箇所に設置
- ・2020年8月12日～2021年3月15日(215日間)  
累積変位量 +2.4mm(0.3mm/月・・・微小)

降水量は「島根県 土砂災害警戒リアルタイム雨量 稗原観測所」のデータを使用

- ・地盤伸縮計の変動結果としては、応急水抜きボーリング施工後141日間で1.1mmの拡大(0.2mm/月)の変動に留まる。
- ・頭部滑落崖を含むその他の地表面観測地点では、目立った変化は見られない。
- ・応急水抜きボーリングからの排水は良好……豪雨後には計50ℓ/分を確認
- ・ため池開削部からの排水も良好

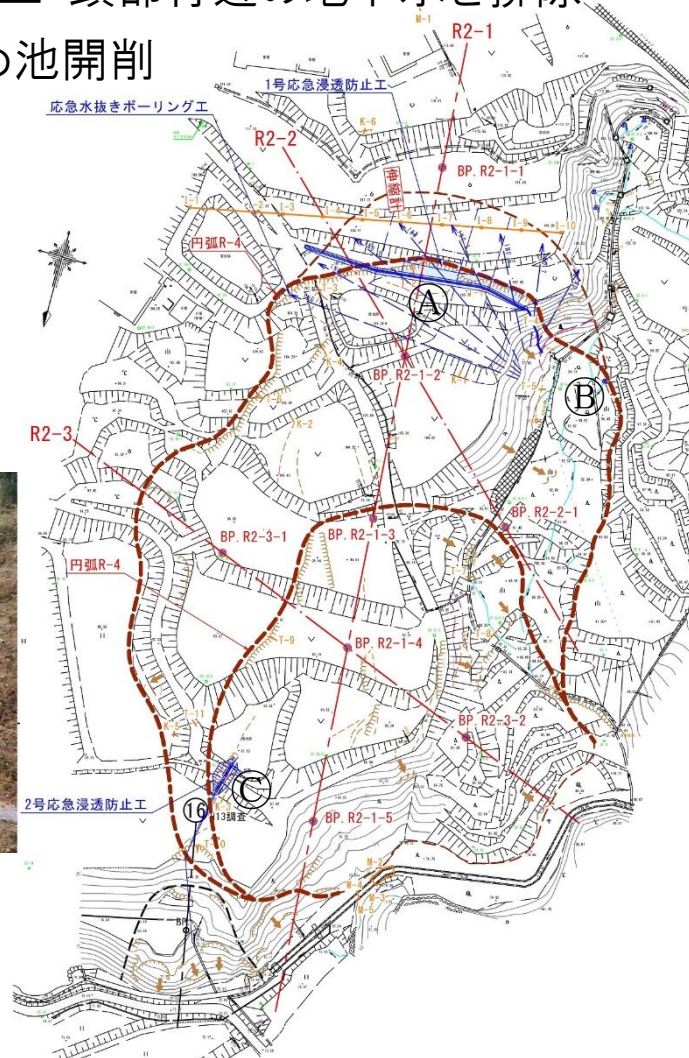
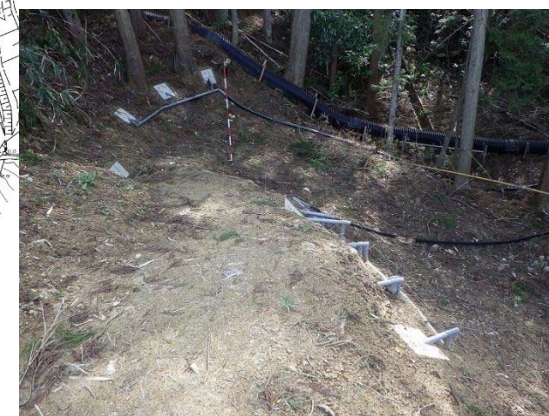
図3.3 応急対策工施工位置

①浸透防止工：頭部滑落崖に排水シートを計画  
②水抜きボーリング工：頭部付近の地下水を排除  
③浸透防止工：ため池開削

③ 応急水抜きボーリング工

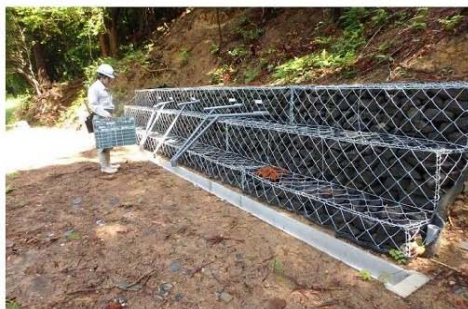
### ④ 水抜きボーリングとフトンカゴの施工例

地下水を排除させるために、水抜きボーリングを計画しています。集めた地下水は、流末水路により既設の水路に導きます。更に、パイプ周辺の崩壊拡大防止としてフトンカゴにて保護をします。

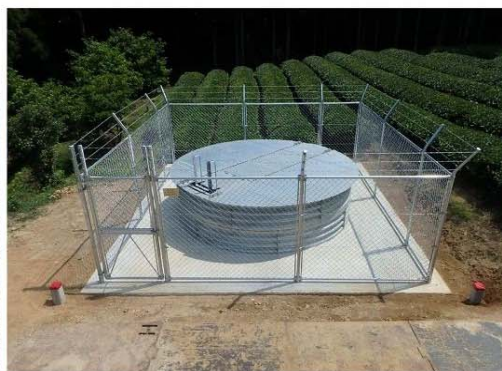
### ⑥ 集水井工の施工例

φ3.5mの井戸を掘削し、その中から水抜きボーリングを施工します。井戸の周辺にはフェンスを設置し、施錠を行い立ち入りの制限をします。

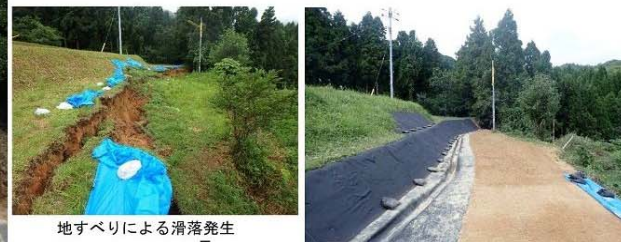
### ⑦ 浸透防止工及び法面工の施工済み例

地すべりによる滑落発生

応急対策としての浸透防止工

地すべり滑落部の斜面を整形し、地表水の浸透防止を目的とした応急対策が既に施工されています。将来的には、土木シート（黒いシート）を取り外し、法面工として植生による緑化を計画しています。
