全測連中国地区協議会  
「第10回土木設計関係技術発表会」

令和3年度 江の川用地測量他その2業務

古川コンサルタント

- 今回、発表する業務は中国地方整備局浜田河川国道事務所が施行する、一級河川江の川改修事業に伴い必要となる用地測量と用地調査業務を行ったものである。

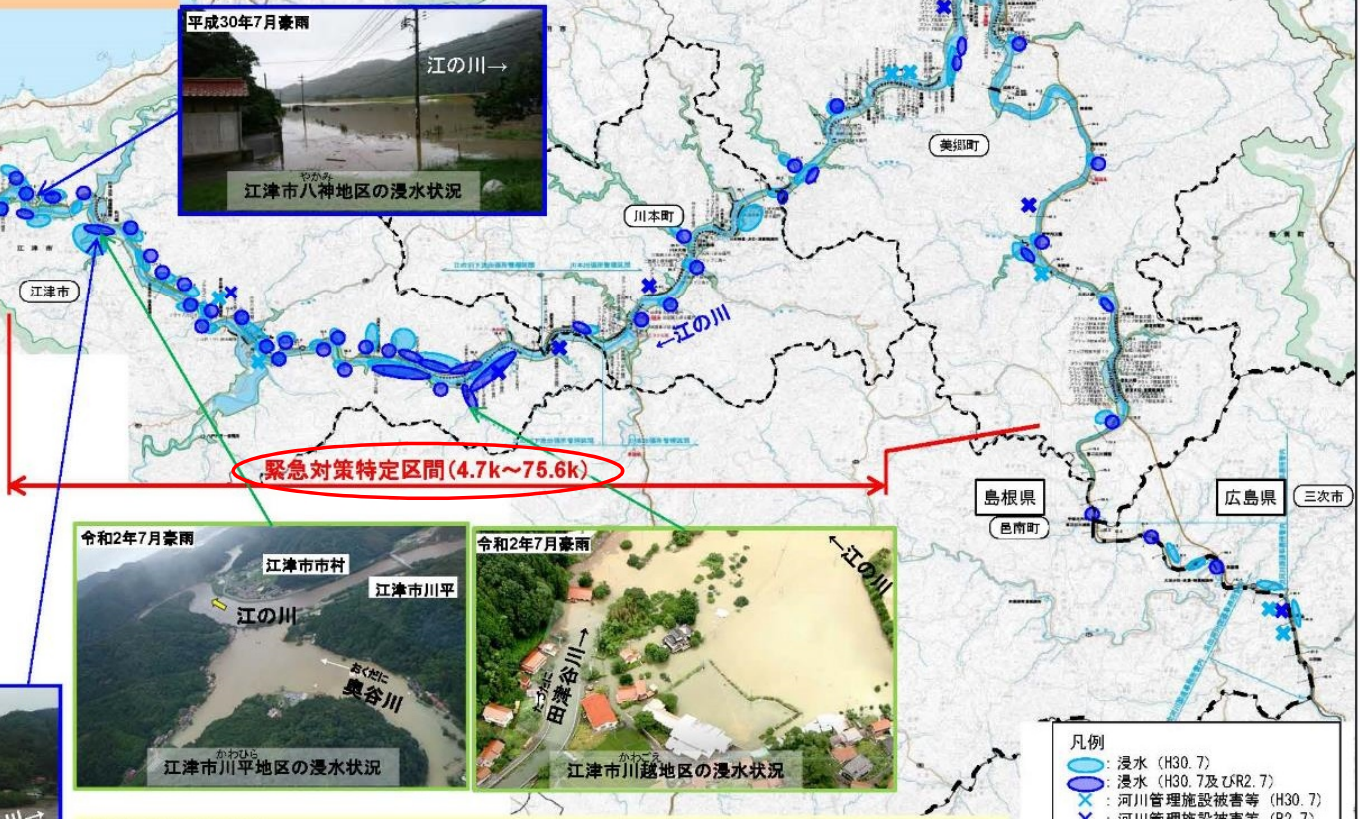
凡例  
 ○：浸水（H30.7）  
 ●：浸水（H30.7及びR2.7）  
 ×：河川管理施設被害等（H30.7）  
 ×：河川管理施設被害等（R2.7）

H30.7豪雨	R2.7豪雨
浸水面積	約340ha	約265ha
浸水戸数	約270戸	約100戸
河川管理施設被害等	6箇所	14箇所

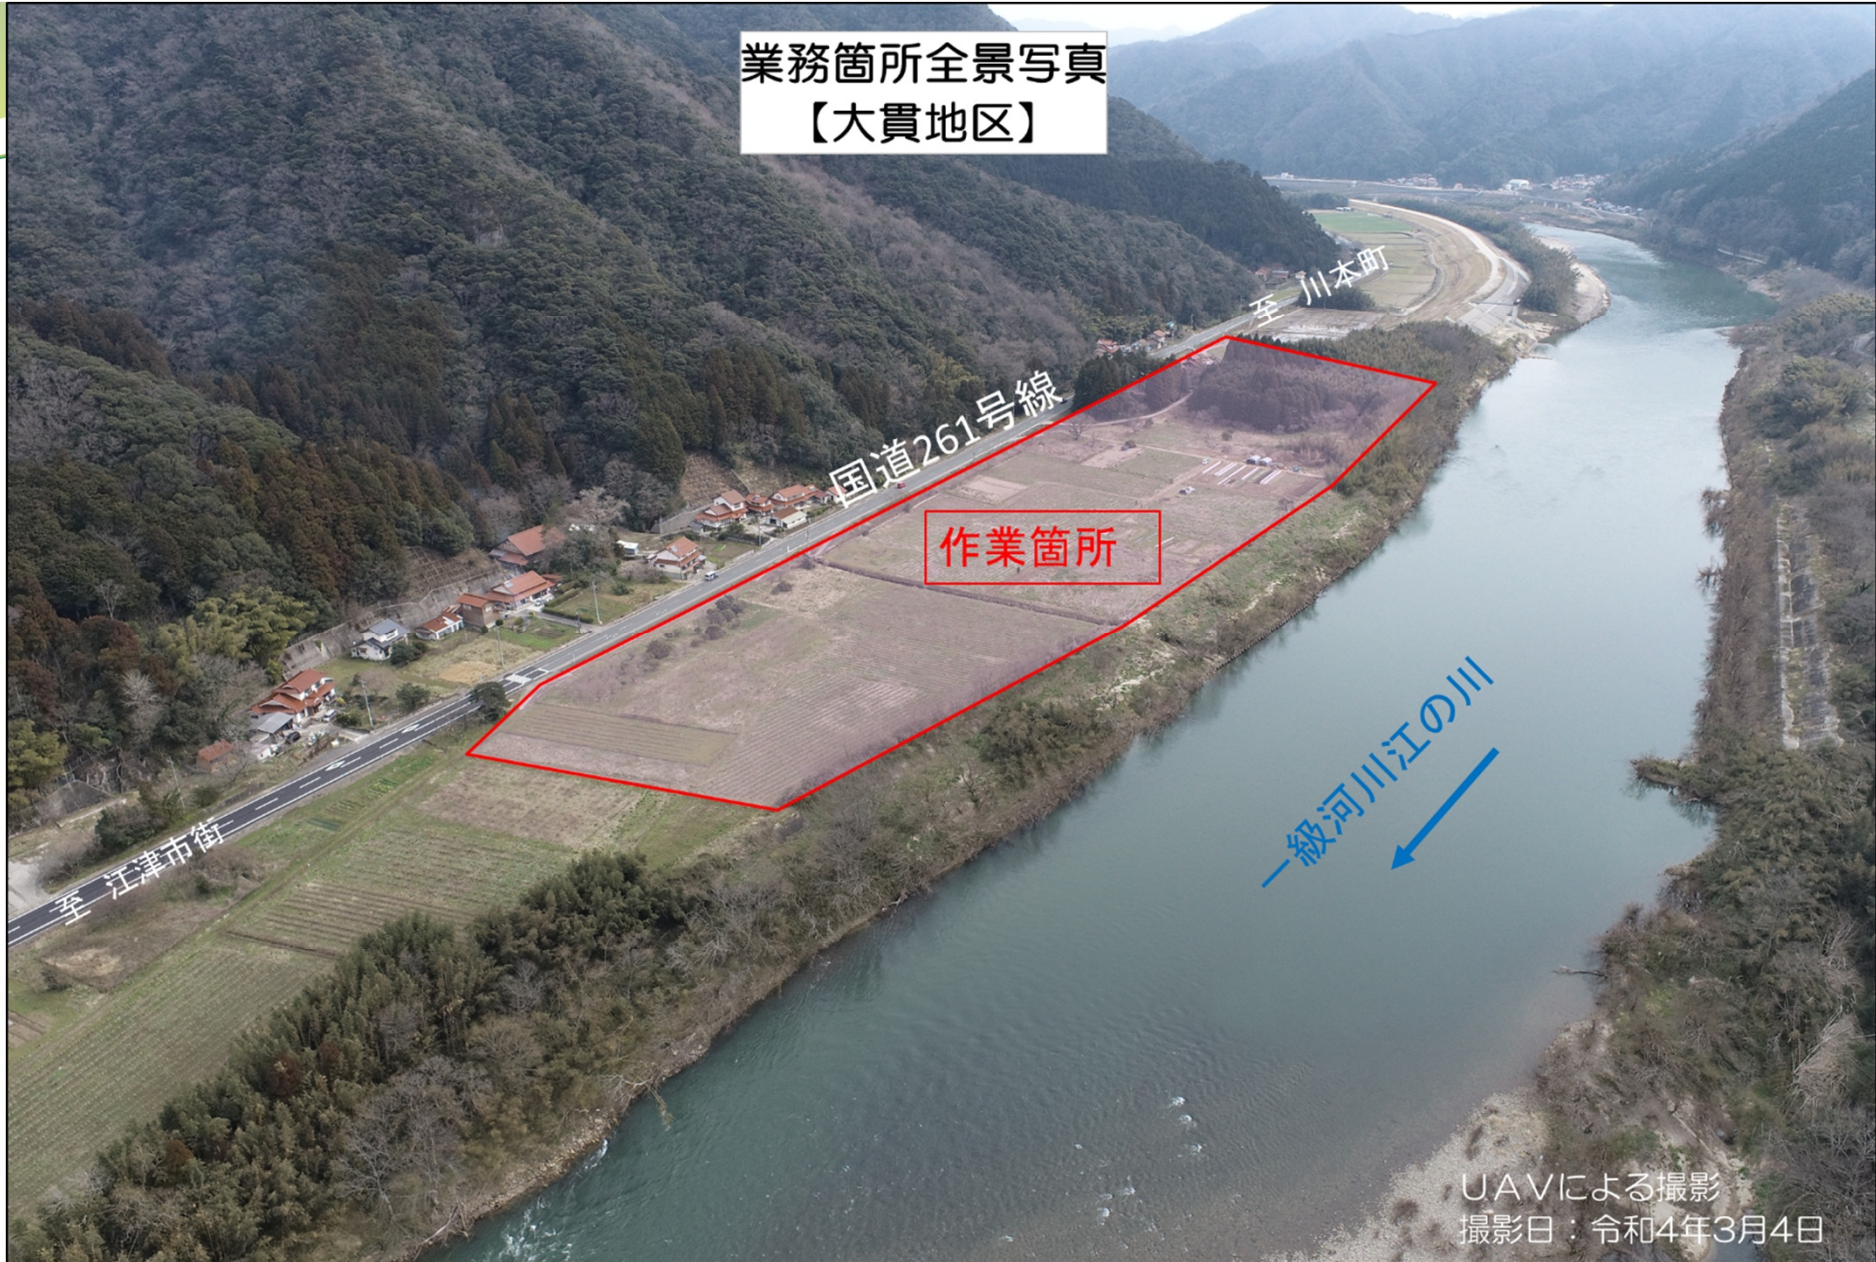
業務箇所全景写真  
【大貫地区】

UAVによる撮影  
撮影日：令和4年3月4日

- この地区は氾濫により川からの砂が堆積しており既設杭が埋まっている
- 境界点の復元測量では広い範囲を探す必要があり実際に杭をいくらか発見
- 補償単価がない桑茶補償単価の作成

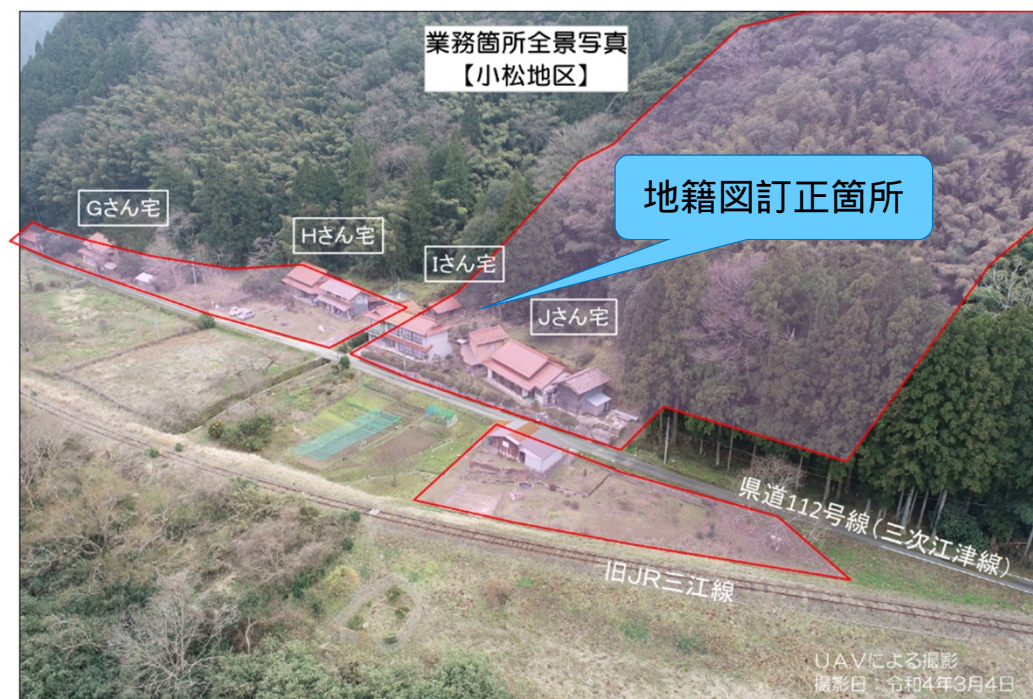
- JR敷地(旧JR三江線)あり
- 地籍図訂正が発生
  - 国土調査(S60年)を基に境界立会
  - 境界に両者相違があるとの供述
  - 発注者及び江津市管財課地籍調査係と協議を行い法務局の回答も得た
  - 地籍図訂正(江津市申請)となり、それに伴い再立会、訂正資料の作成

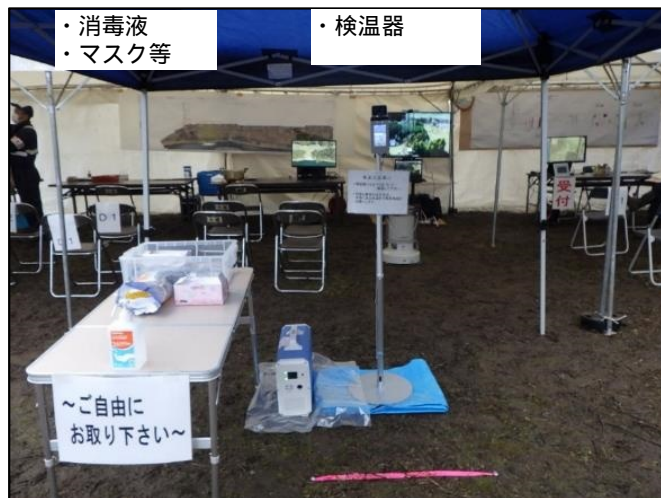
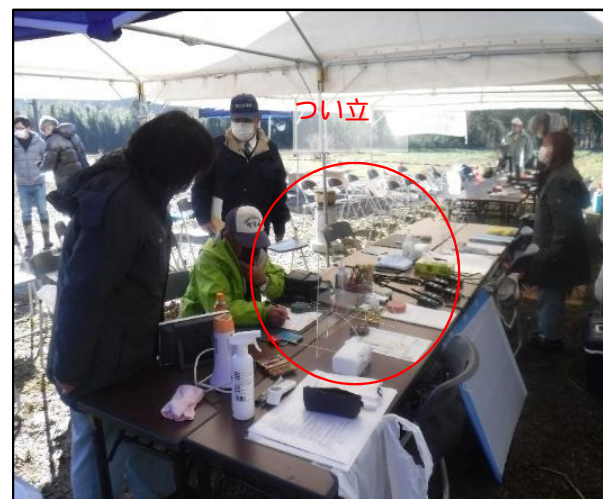
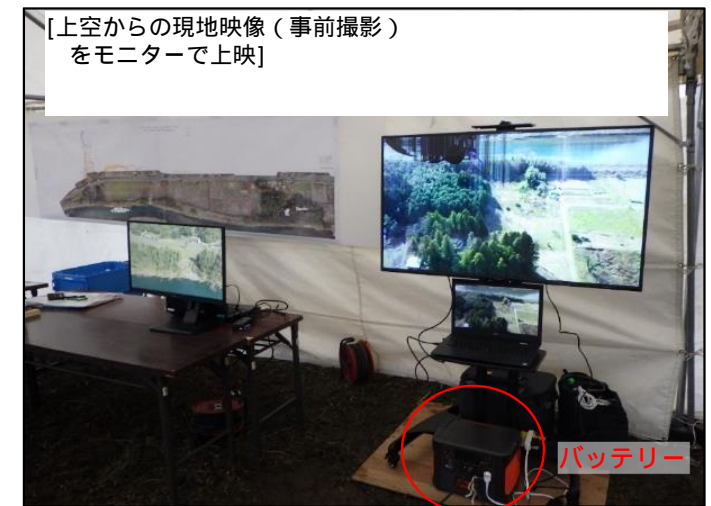
- 感染予防対策（検温、消毒、マスクの着用、受付につい立を設置等）  
全体での説明を省き、各班毎でルート等を説明
- 本部でも現地状況の確認が行える様、デジタル境界立会に近い方法も準備、大型モニターでオルソ画像と復元点重ね図、航空写真・動画を上映。説明用小型モニター2台で筆毎の境界点写真等を準備。

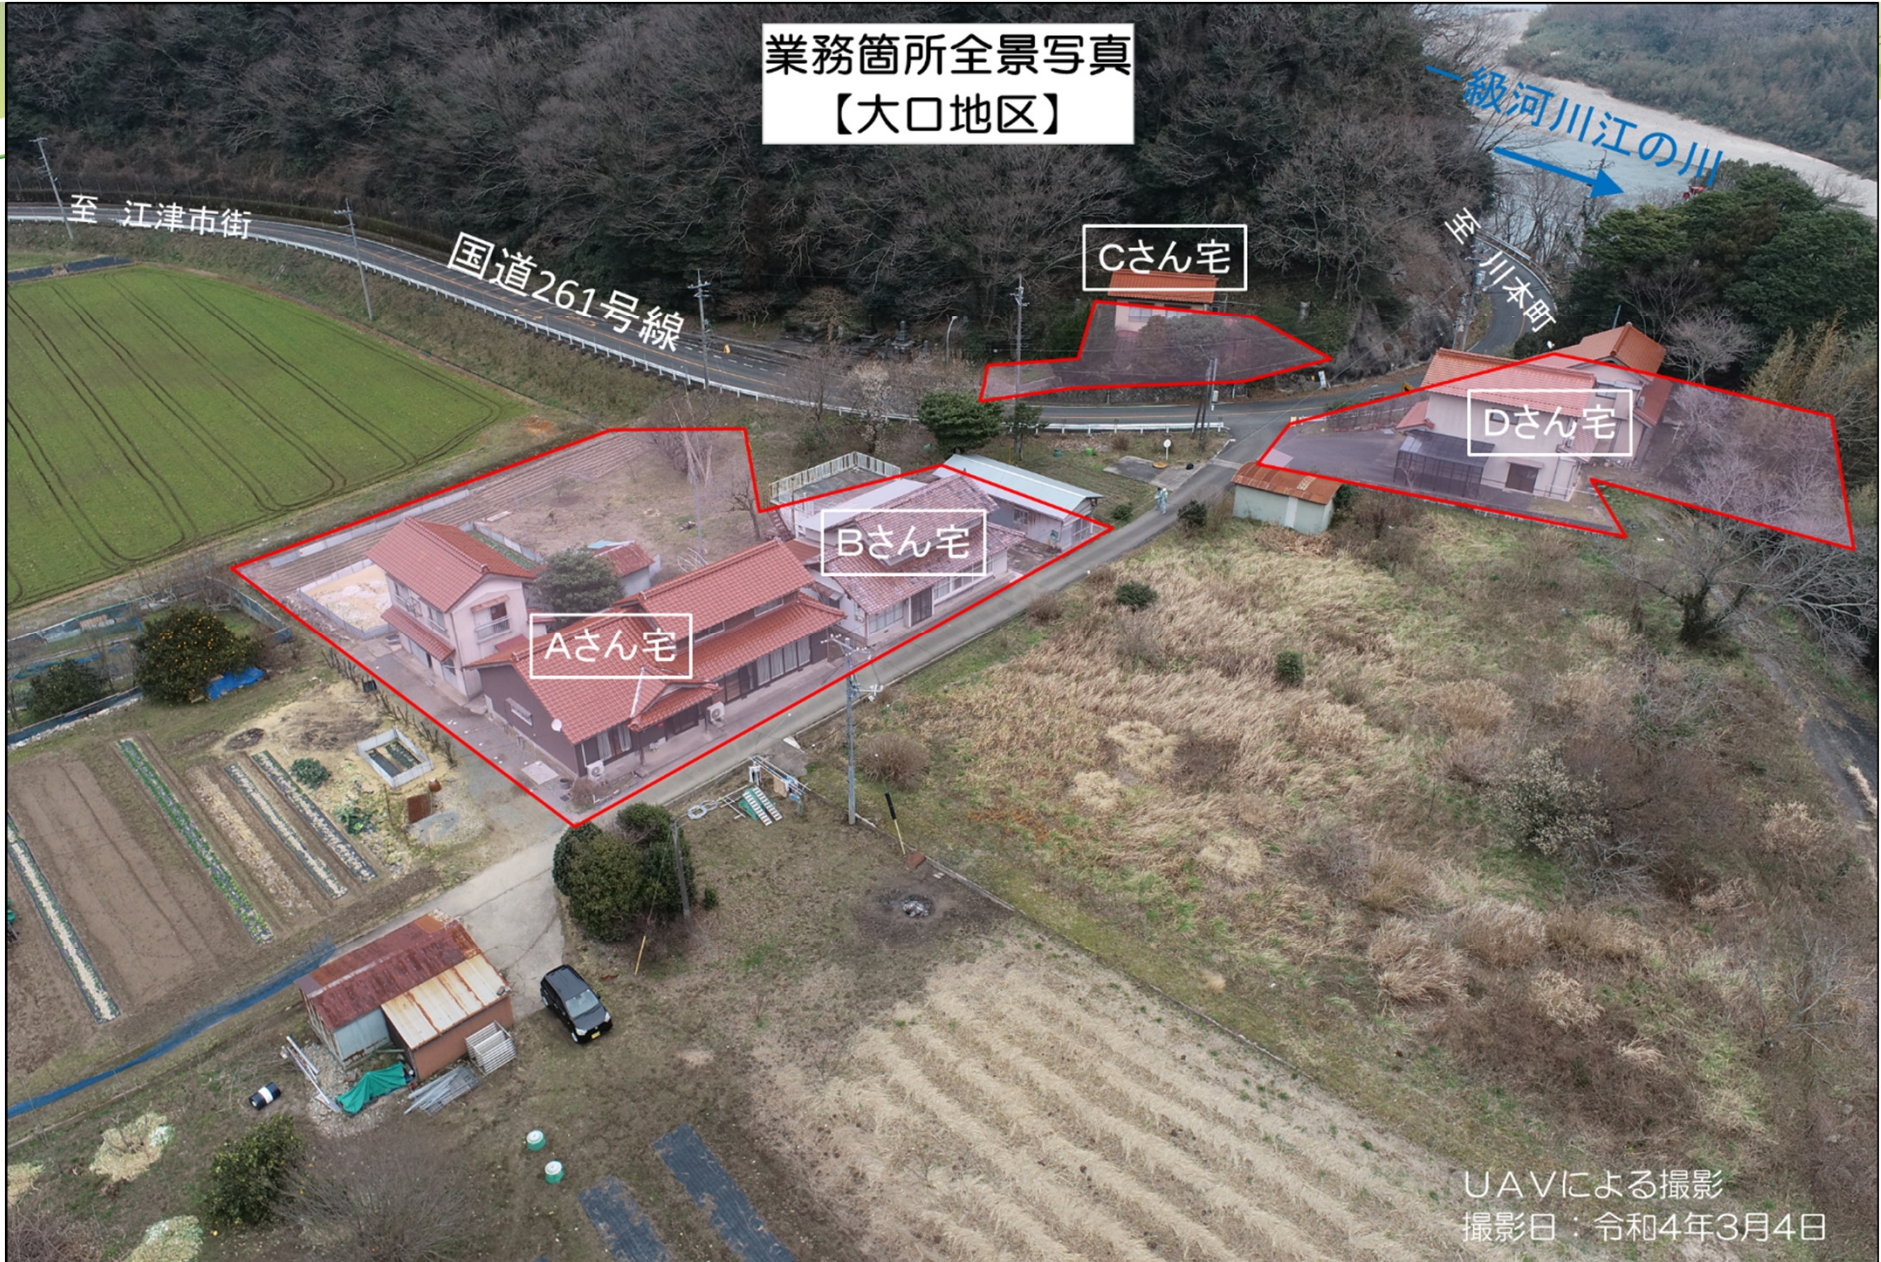
業務箇所全景写真  
【大口地区】

UAVによる撮影  
撮影日：令和4年3月4日

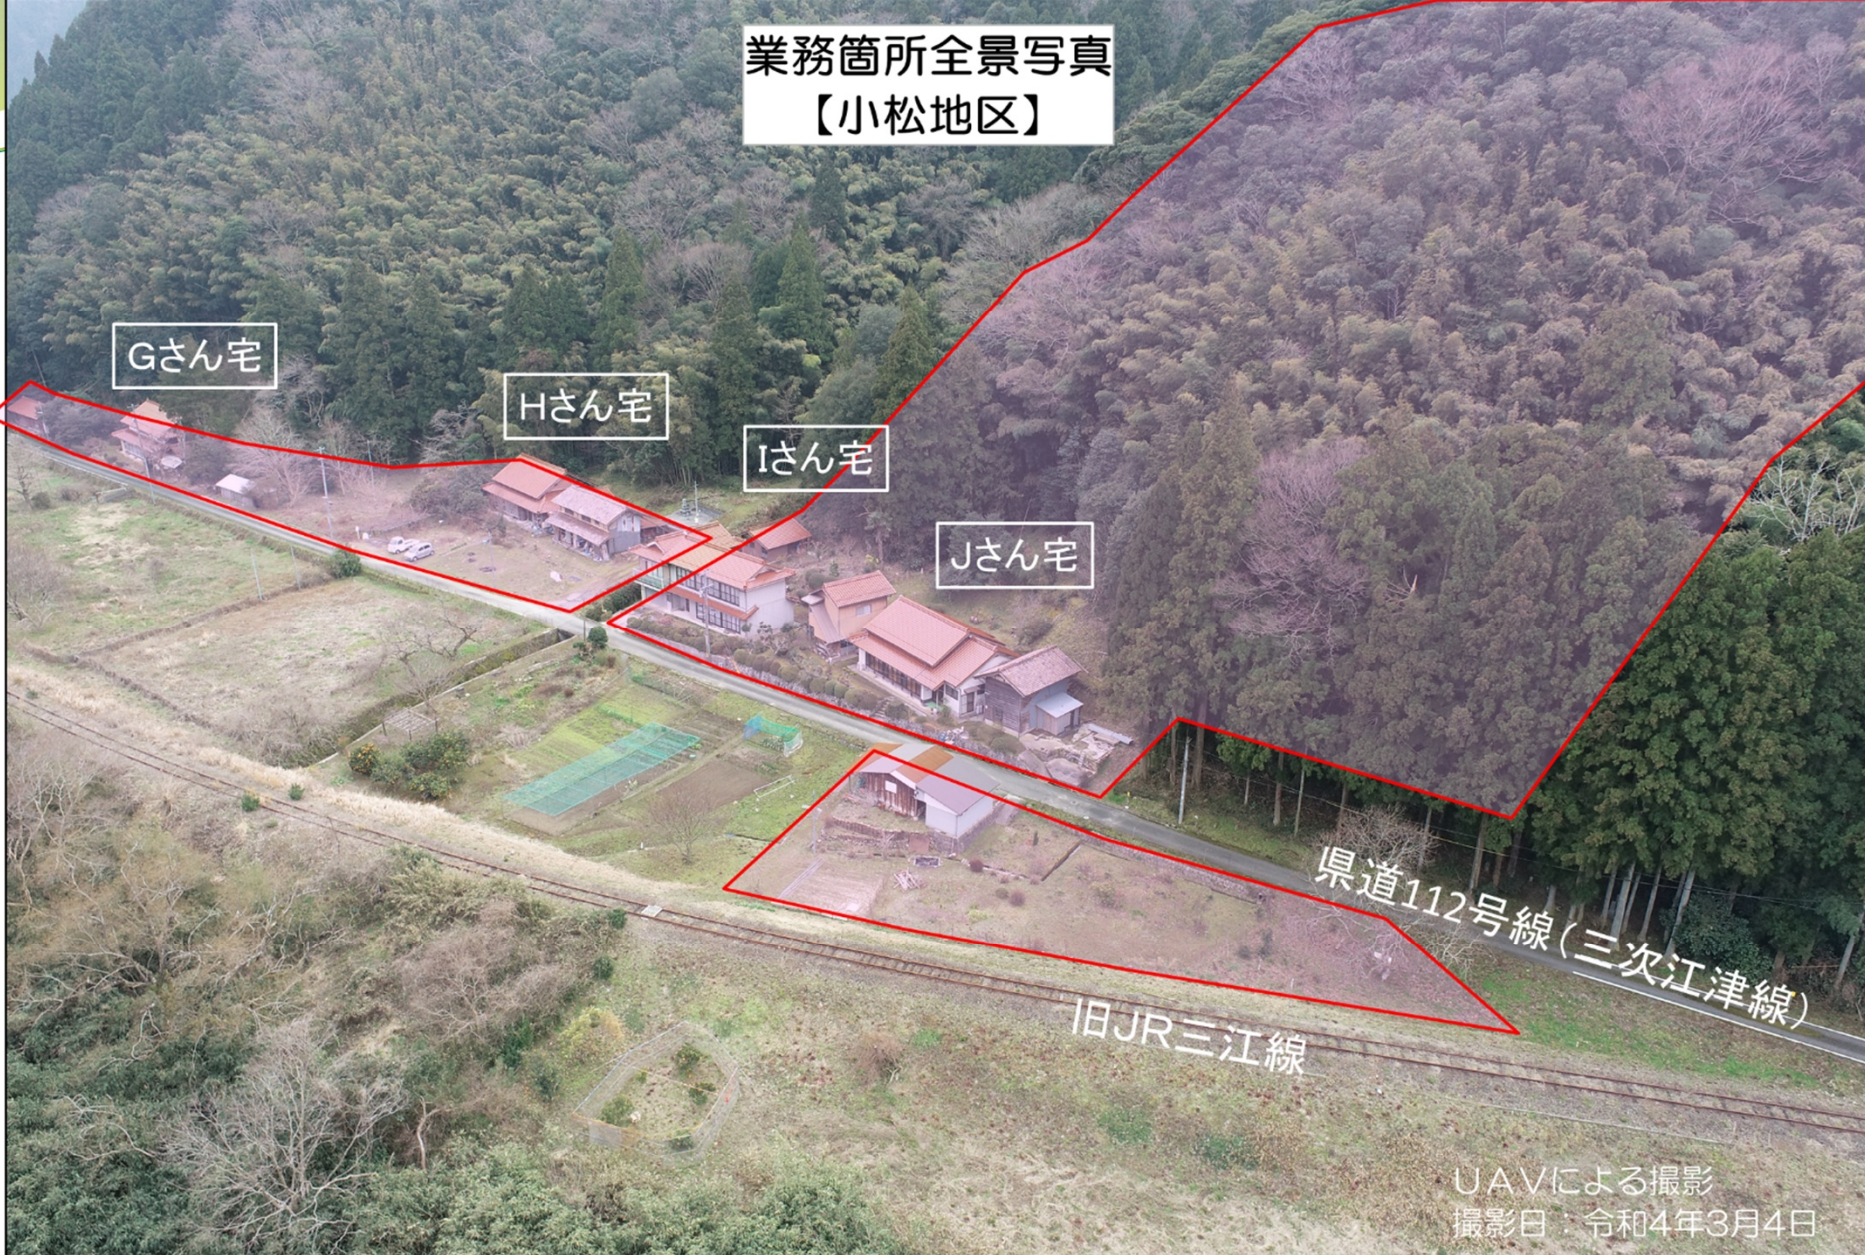
業務箇所全景写真  
【小松地区】

県道112号線(三次江津線)

旧JR三江線

UAVによる撮影  
撮影日：令和4年3月4日
