真備緊急治水対策プロジェクトについて

国土交通省 中国地方整備局
高梁川・小田川緊急治水対策河川事務所
濱田 靖彦

真備緊急治水対策プロジェクト

～小田川合流点付替え～

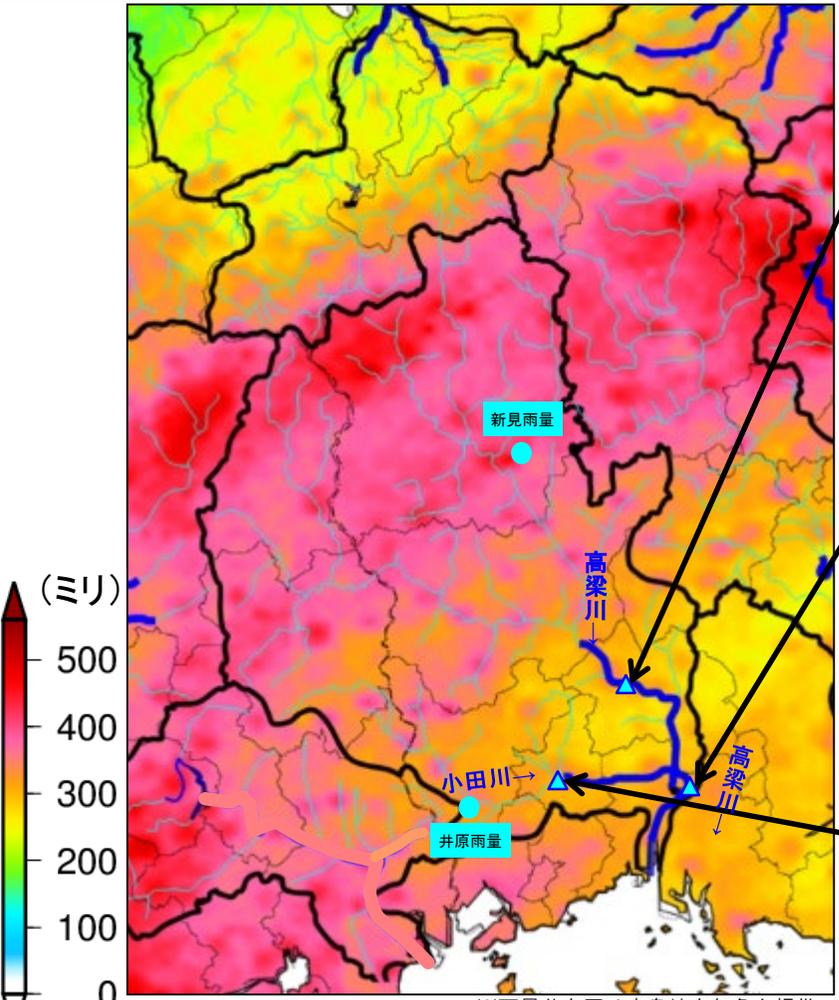
雨量分布図

- 7月5日(木)から7日(土)にかけて、梅雨前線が本州付近に停滞し、この前線へ向かって暖かく湿った空気が流れ込み、前線の活発な活動が続いたため、高梁川流域でも断続的に非常に激しい雨が降り、多いところでは降り始めからの累加雨量*が400mmを超えました。
- 高梁川水系高梁川の日羽水位観測所、酒津水位観測所及び小田川の矢掛水位観測所において氾濫危険水位を超過し、**観測史上最高水位を記録**しました。

※雨量分布図は広島地方気象台提供 (7/5 0:00~7/9 9:00の降水量)

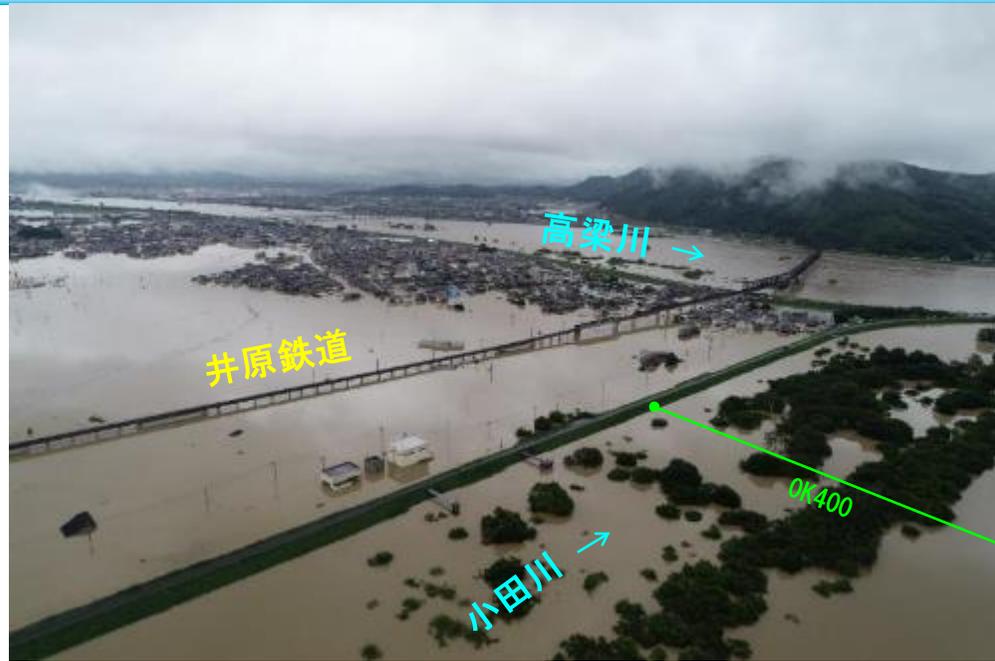
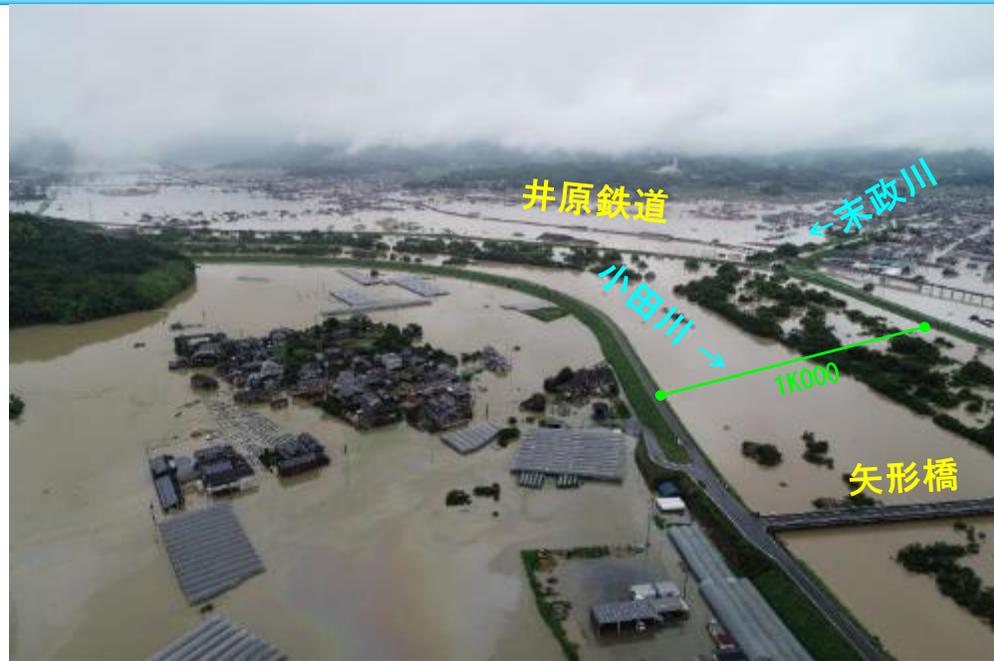
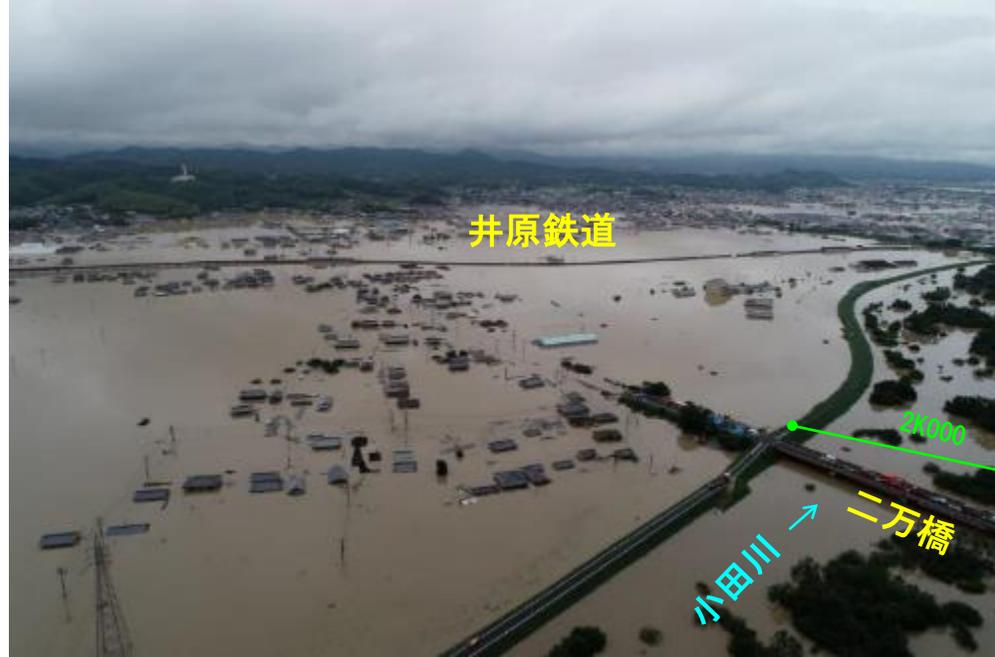
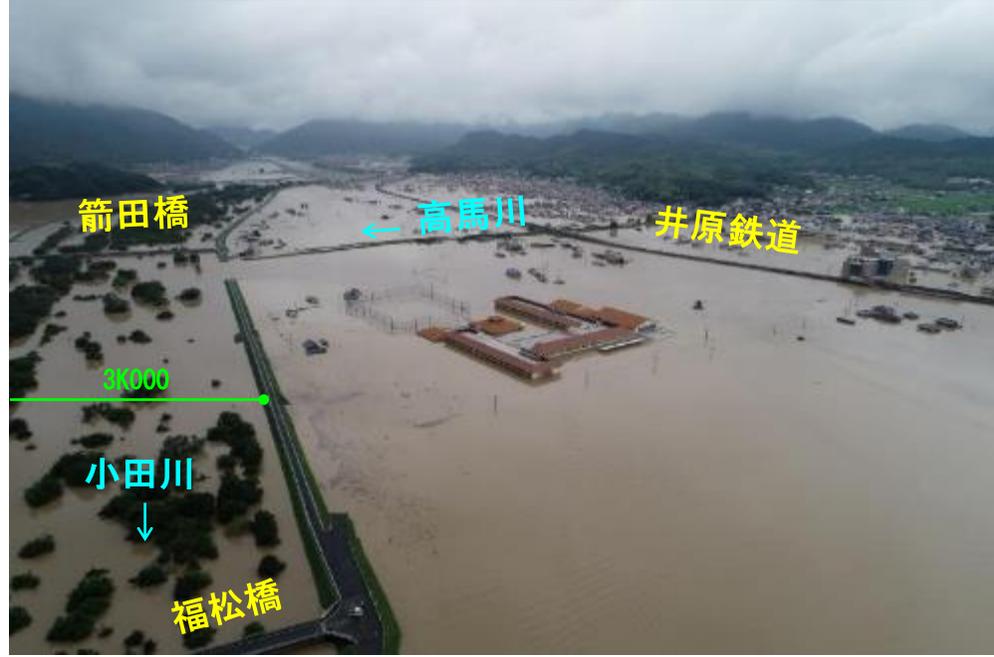
倉敷市真備町の浸水状況(1)

写真① 小田川左岸3k400付近堤内地

写真② 小田川左岸6k400付近堤内地

写真③ 未政川左岸0k400付近

写真④ 未政川左右岸0k700付近

※7/7 12:00頃撮影

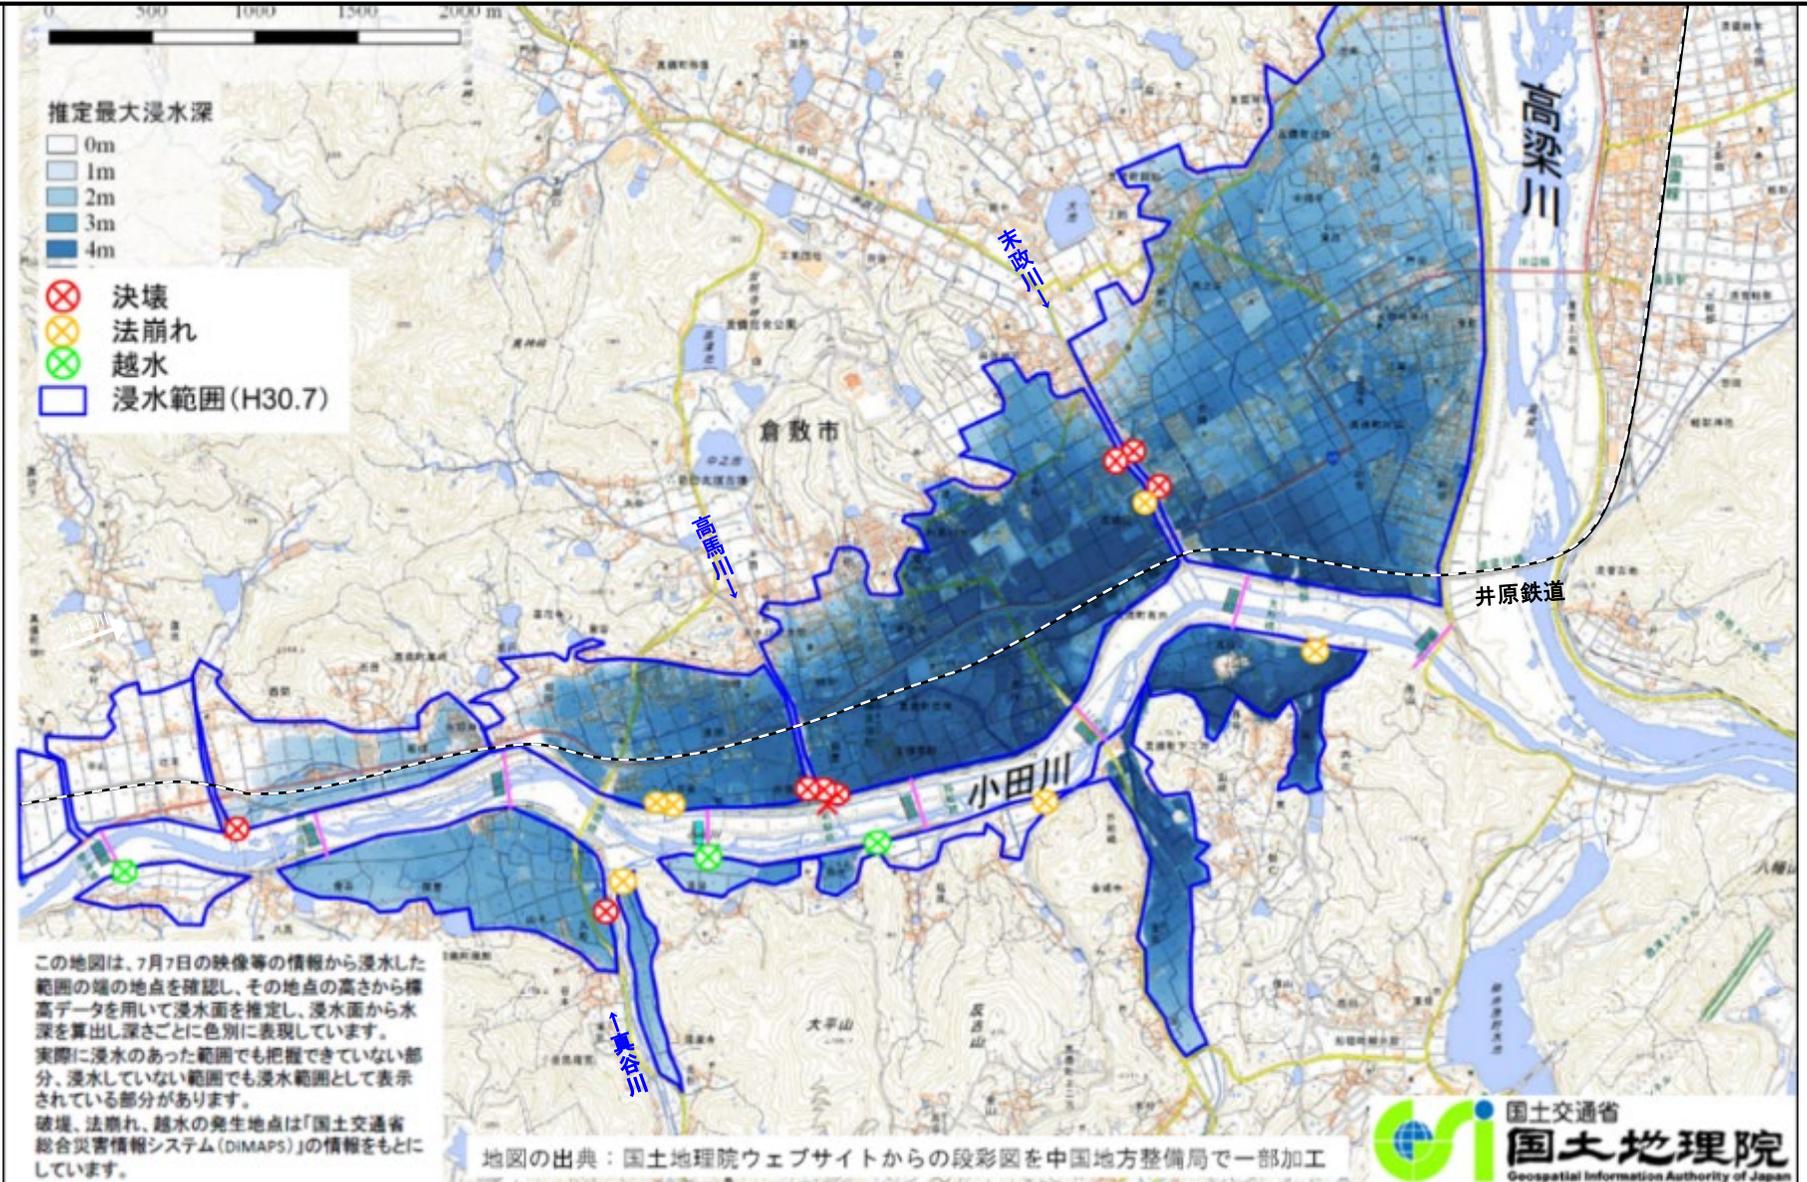
被災状況(小田川左岸3k400)

- 小田川左岸3k400付近の堤防決壊のほか、支川の高馬川(県管理区間)においても2箇所で堤防が決壊し、多数の家屋等が浸水しました。

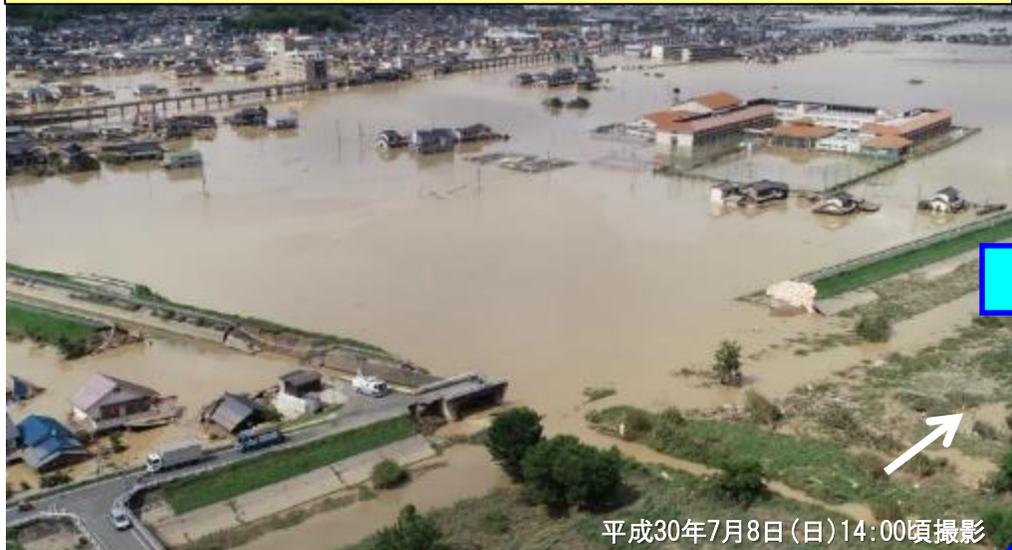
平成30年7月8日(日)14:00頃撮影

荒締切堤防(仮設堤防)の盛土作業中

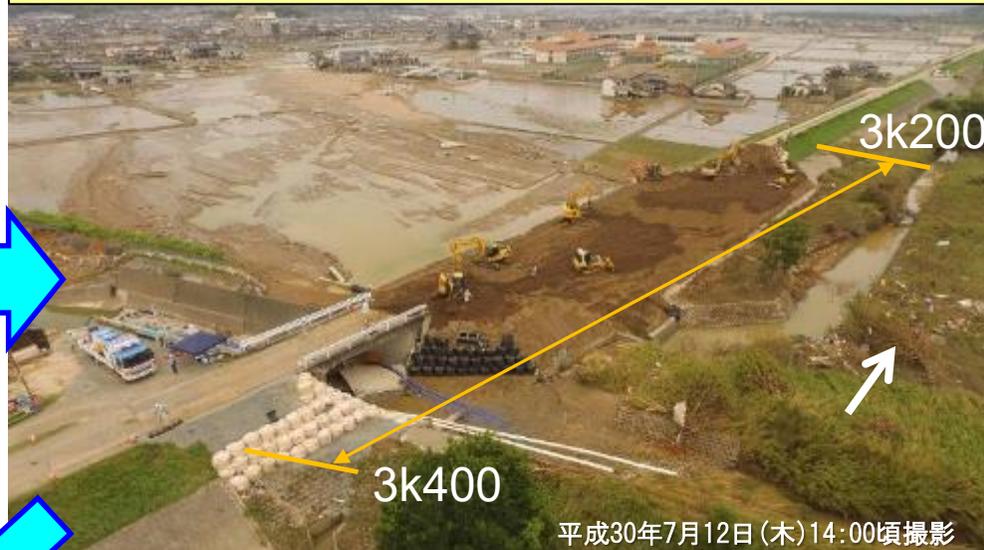
平成30年7月12日(木)14:00頃撮影

川表の大型土のう設置作業中

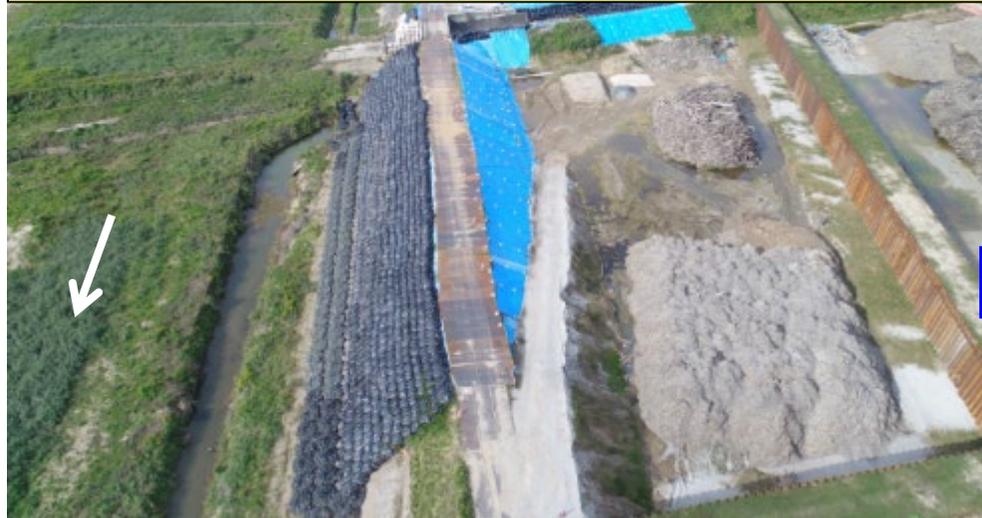
荒締切堤防（仮設堤防）の撤去作業中

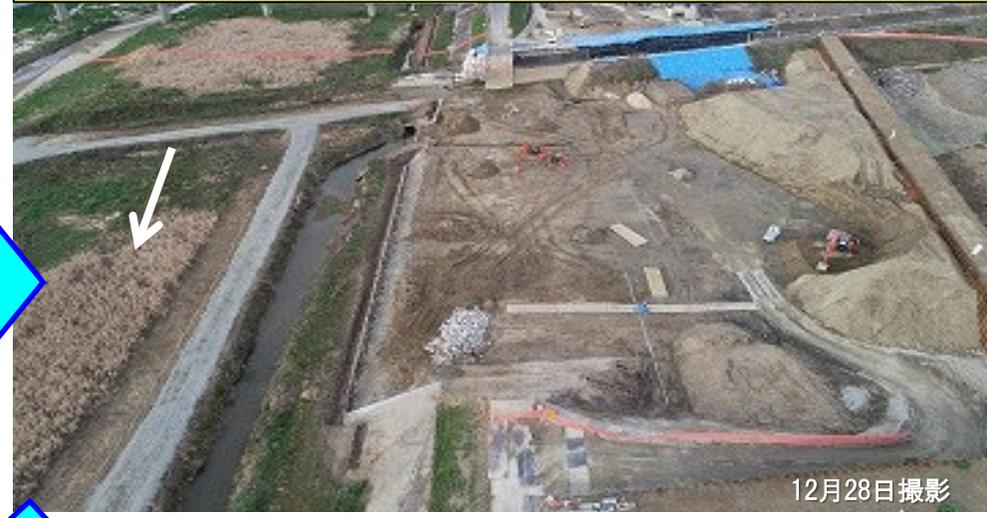
荒締切堤防（仮設堤防）の撤去完了

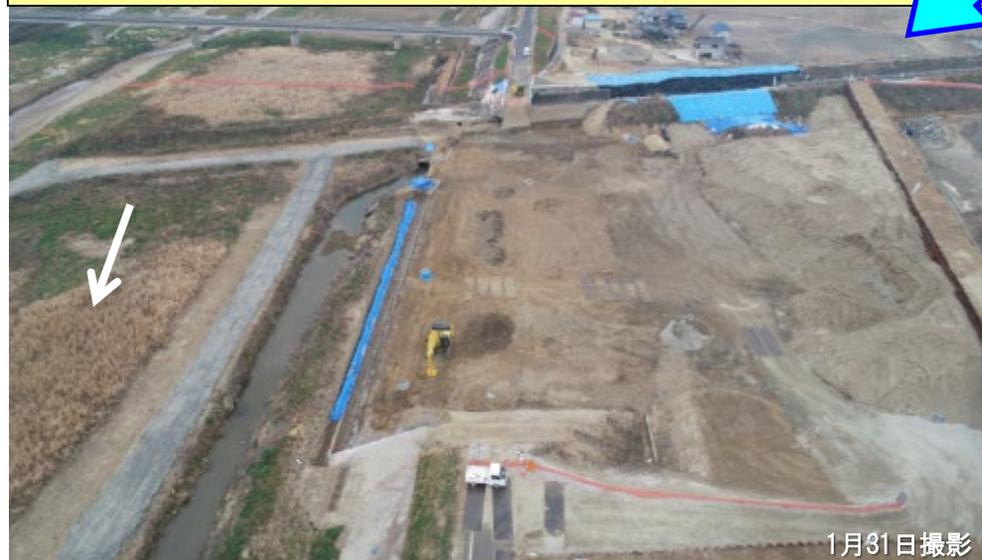
本堤防の盛土作業中

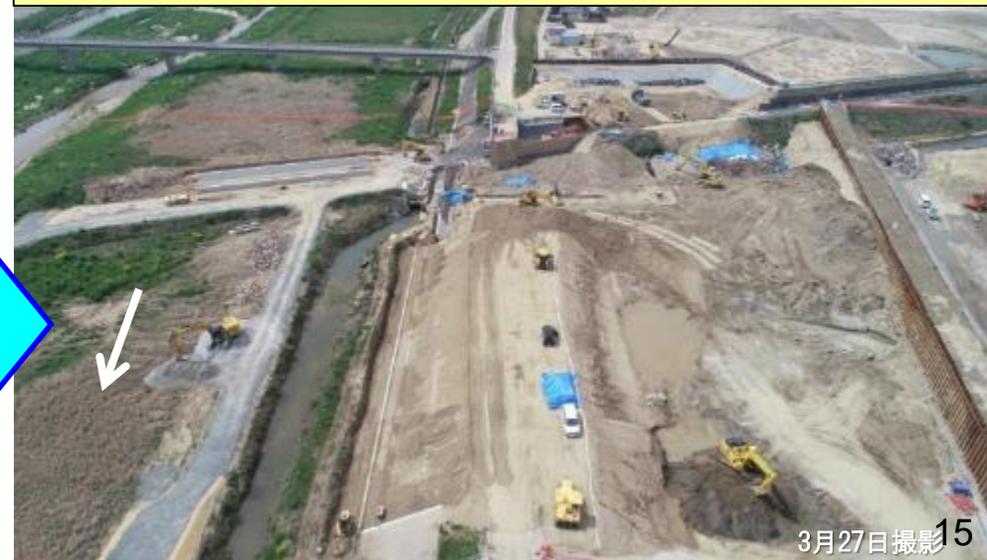
本堤防の復旧【小田川左岸3k400】

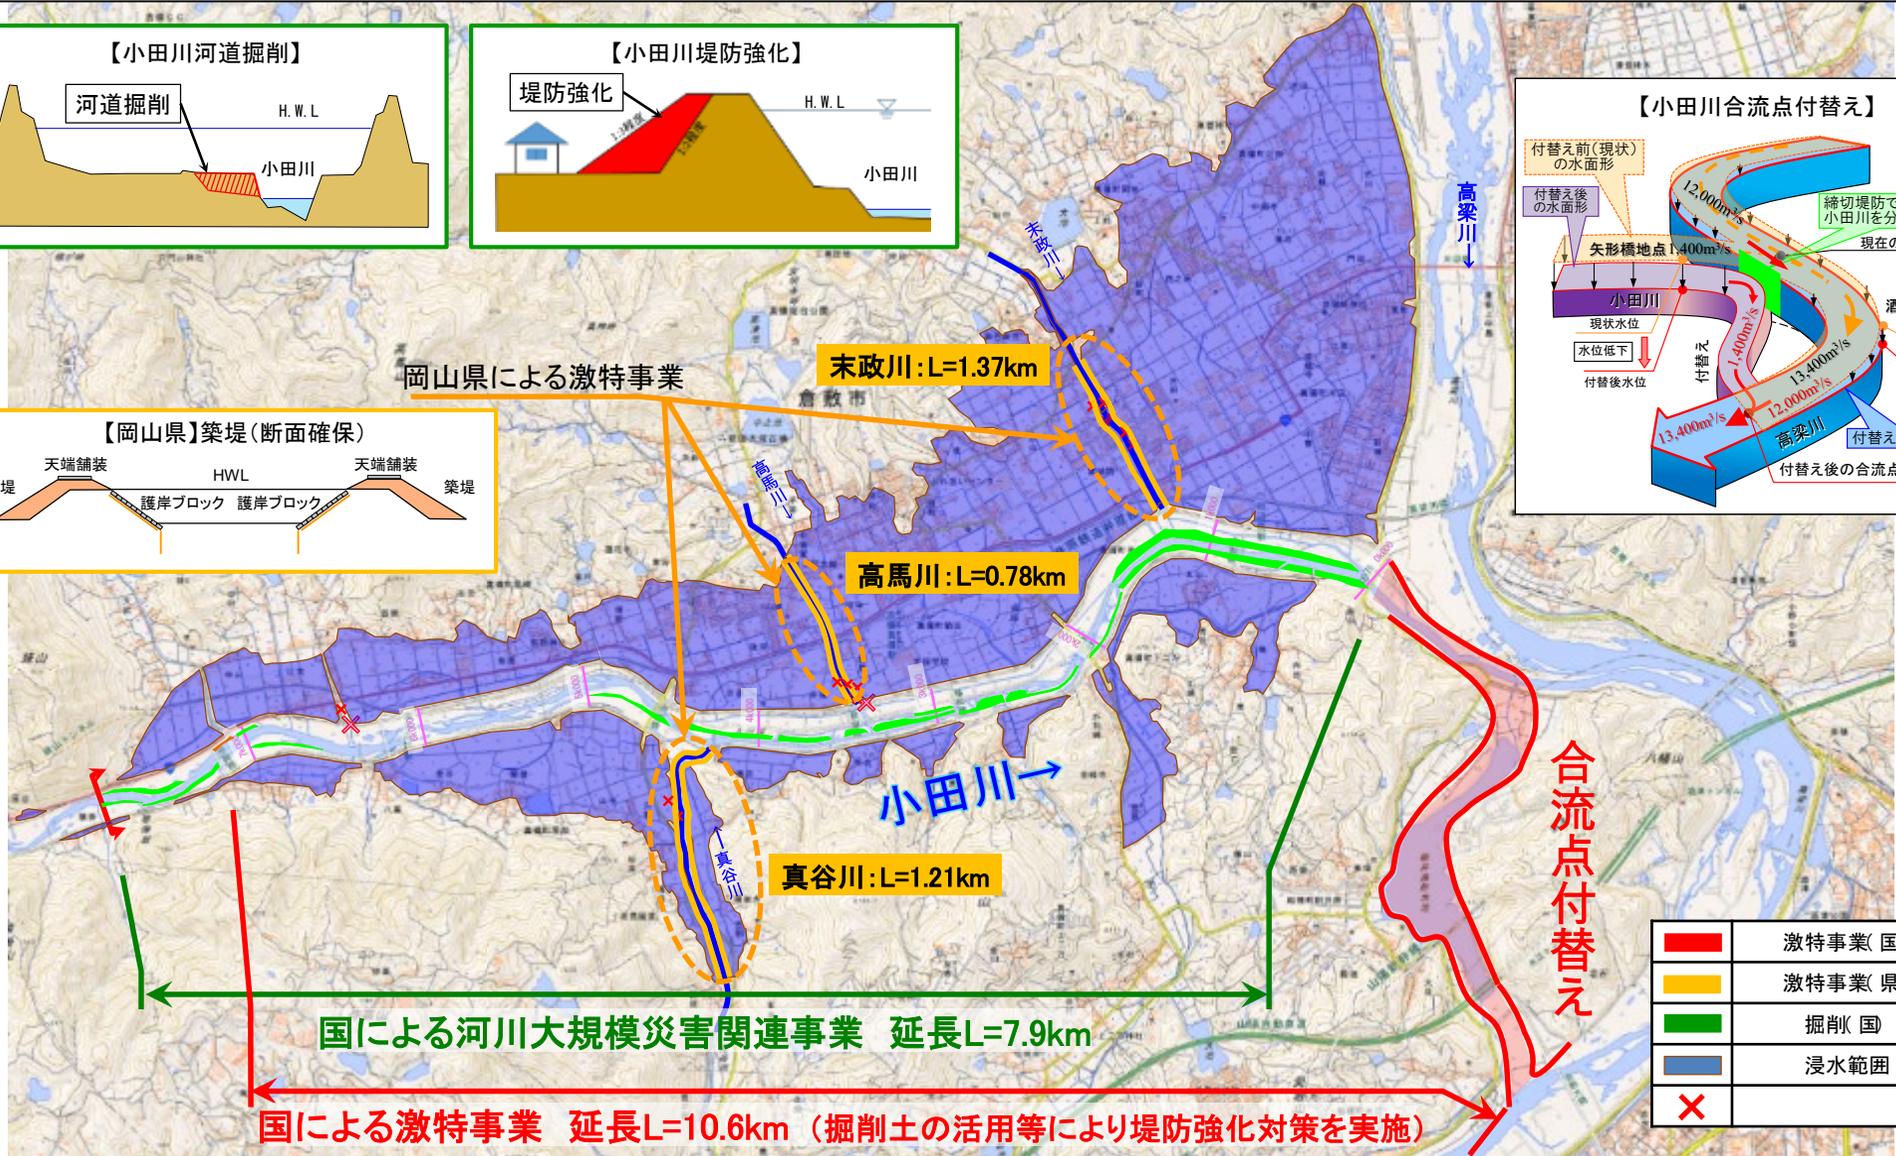
■ 概ね5年間で、平成30年7月豪雨を安全に流すために、集中的に実施する河川の改修事業（いわゆる「激特事業」）等により、高梁川と小田川の合流点付替えを行うとともに、小田川の掘削・堤防強化等や末政川・高馬川・真谷川の堤防嵩上げ・堤防強化等を国土交通省と岡山県で実施します。

岡山県による激特事業

末政川:L=1.37km

高馬川:L=0.78km

真谷川:L=1.21km

国による河川大規模災害関連事業 延長L=7.9km

国による激特事業 延長L=10.6km (掘削土の活用等により堤防強化対策を実施)

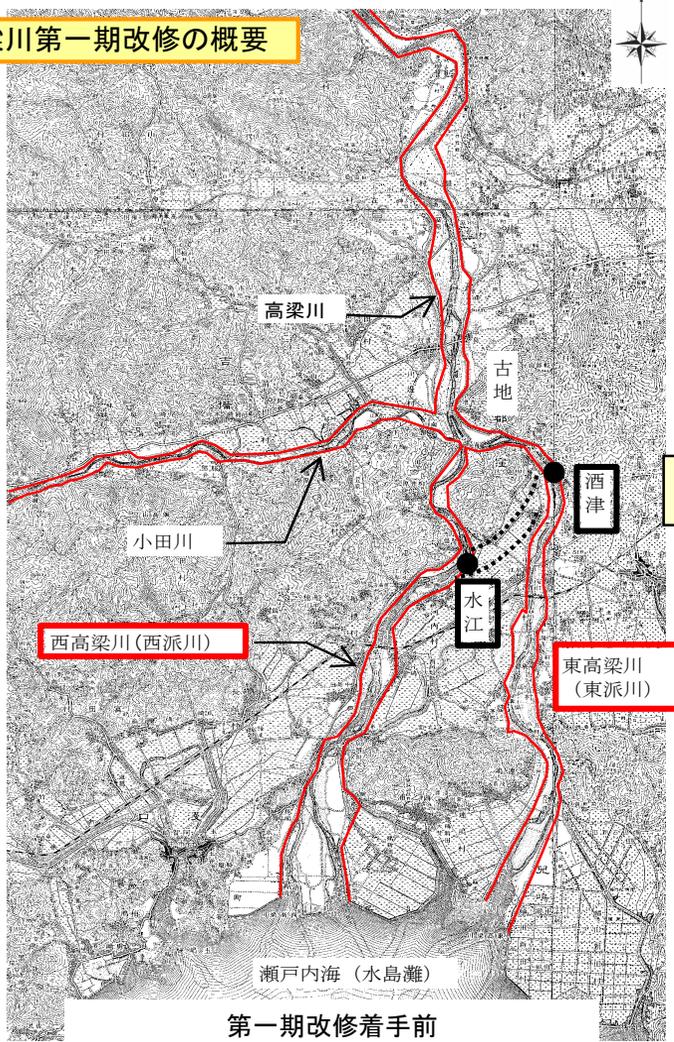
第一期改修着手前

- 高梁川では、明治26年10月洪水により高梁川と小田川が至るところで決壊し、甚大な被害を受けた。これを契機に明治40年から内務省直轄による高梁川第一期改修に着手した。
- 改修前の高梁川は、小田川合流点付近で西高梁川と東高梁川に分かれていたが、経済性の観点から東高梁川は廃川とし、酒津から水江区間は新川開削により流水を西高梁川に導くとともに、締め切られた西高梁川の一部は柳井原貯水池として整備し、現在の高梁川が形づくられた。

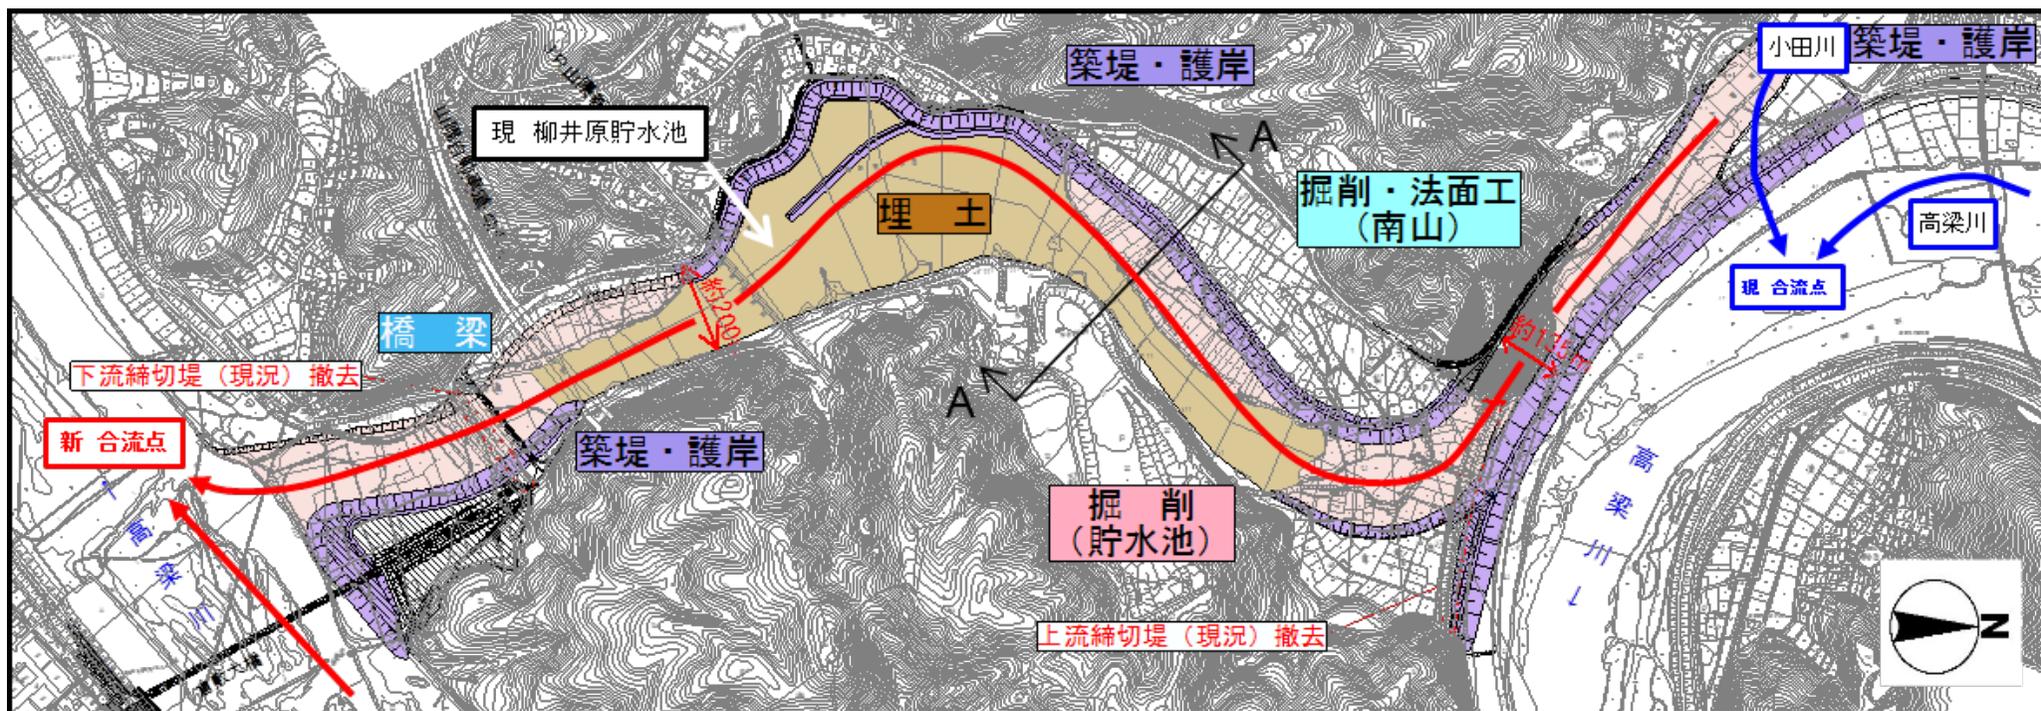
- 現在の柳井原貯水池を活用し、高梁川との合流位置を約4.6km下流へ付替え、小田川の沿川地域及び倉敷市街地における治水安全度の向上を図ります。

- 南山等の掘削を行い、その土砂で築堤や貯水池内の埋土を行います。
- 現在の耕作地や上下流の締切堤を撤去し、小田川を付替えます。
- 下流の締切堤上を利用している道路を橋梁にします。

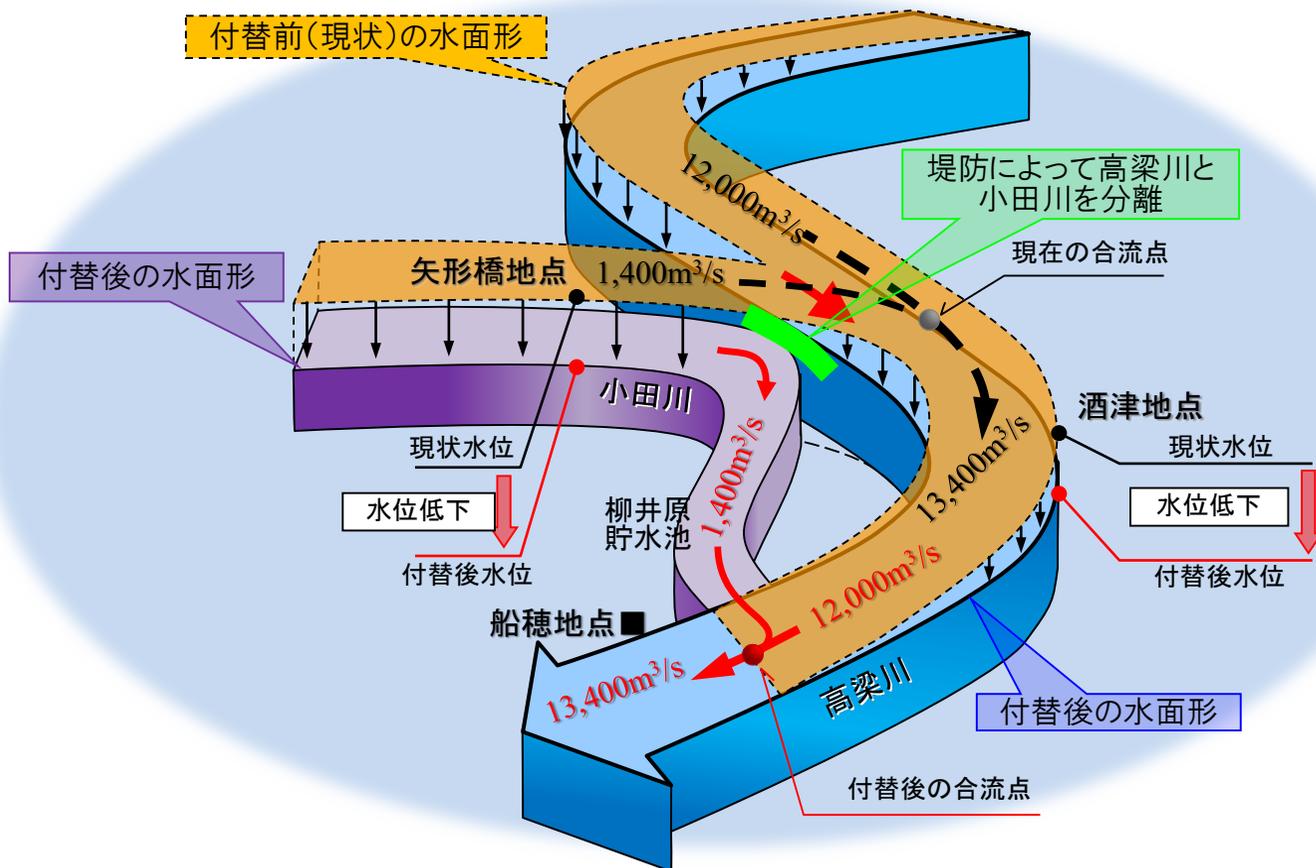
小田川合流点付替えによる水位低下の効果イメージ

- 洪水時の高梁川の影響が軽減され、小田川の水位が低下。
- 小田川合流点を下流に付替えることにより、酒津地点の水位が低下し、倉敷市街地の氾濫に対する安全性を向上。

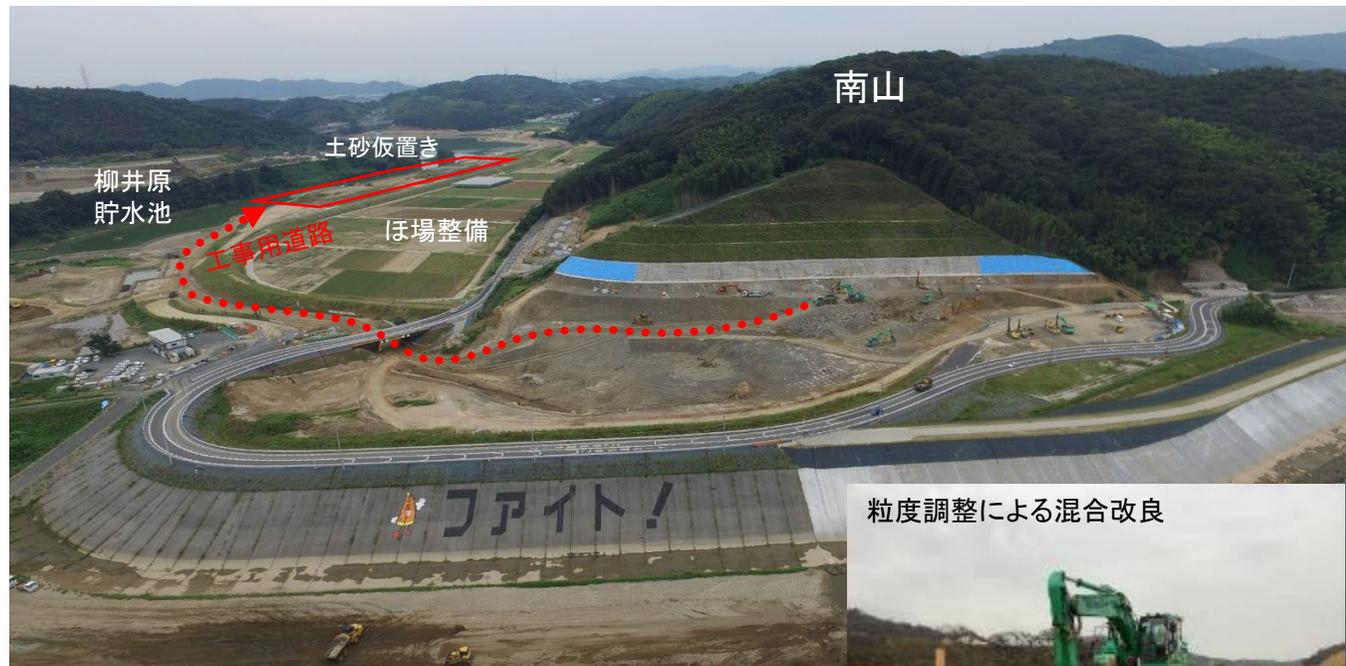
【令和3年8月24日撮影】

- 南山掘削工事を効率的にすすめるため、大型重機を採用して工事を実施
- 南山掘削土は、柳井原貯水池内の土砂と混合改良（粒度調整）して、柳井原貯水池周辺の堤防材料として活用

大型重機 稼働台数 (R3. 5. 21時点)

6.0m3バックホウ 1台、2.0m3バックホウ 3台
40tダンプ 7台、大型散水車(40t) 1台
40tブルドーザ 1台、72tブルドーザ 2台、95tブルドーザ 1台

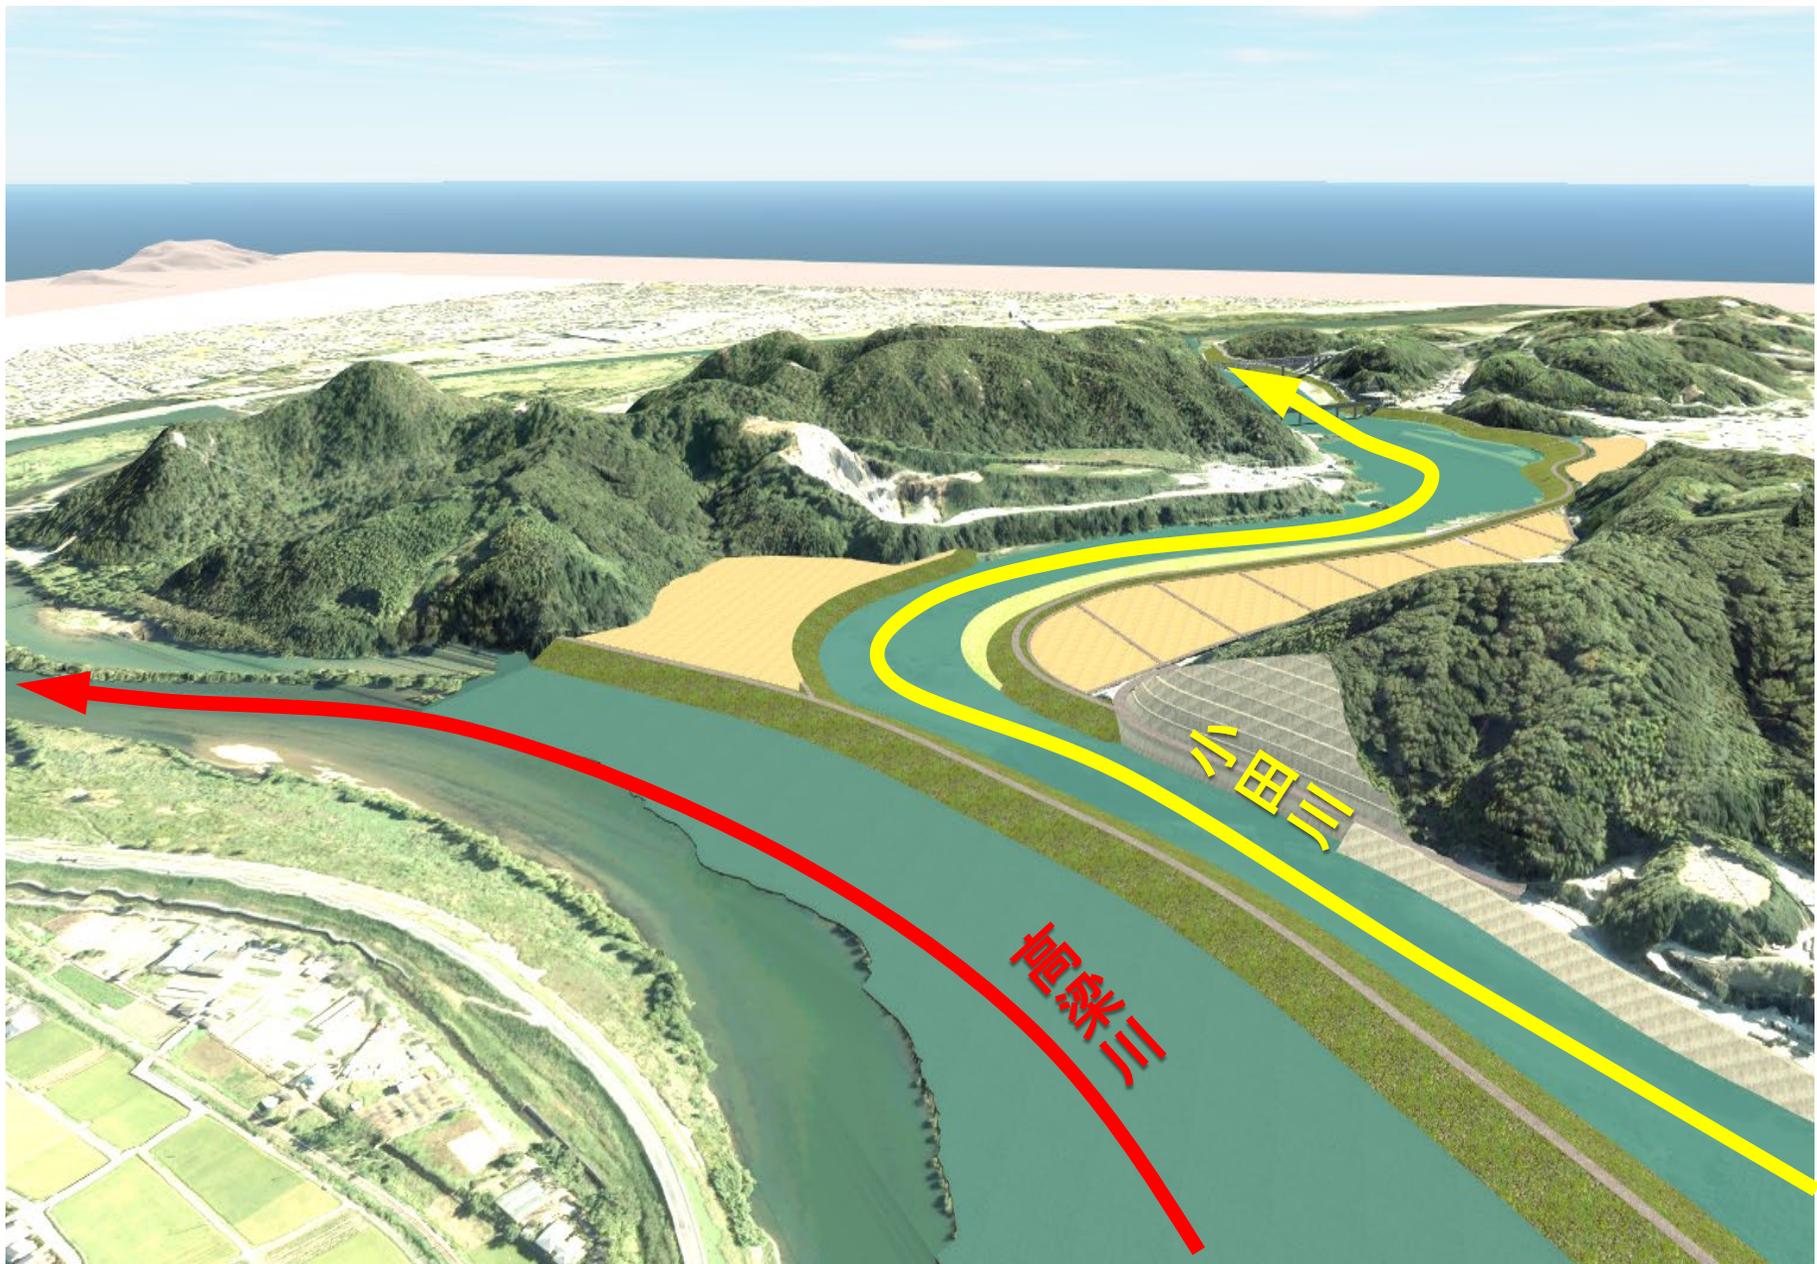
締切堤防・酒津掘削(河道掘削)

- 高梁川と小田川を分離するため、現合流点において締切堤防工事を実施
- 酒津地区において、河道掘削を実施

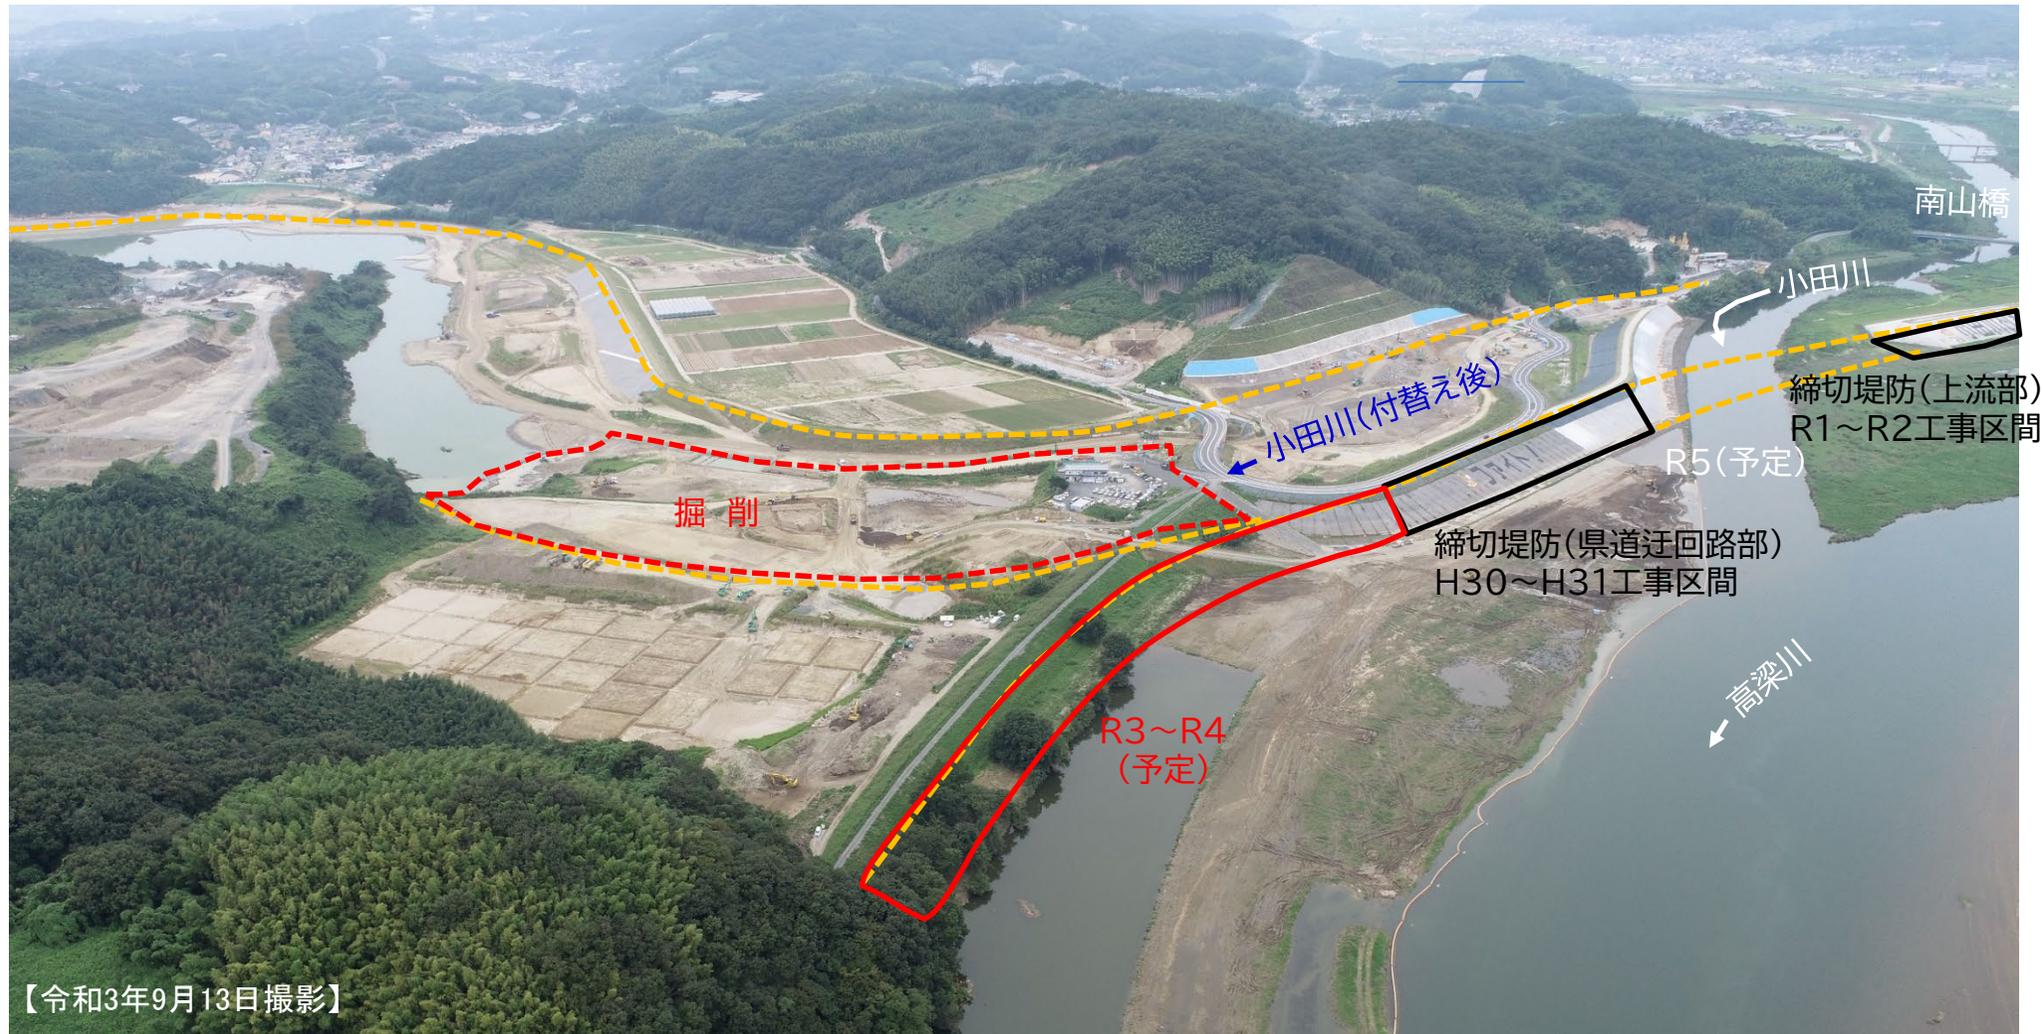
- 南山掘削や柳井原貯水池掘削で発生した土砂や岩砕を有効活用して堤防工事を順次実施

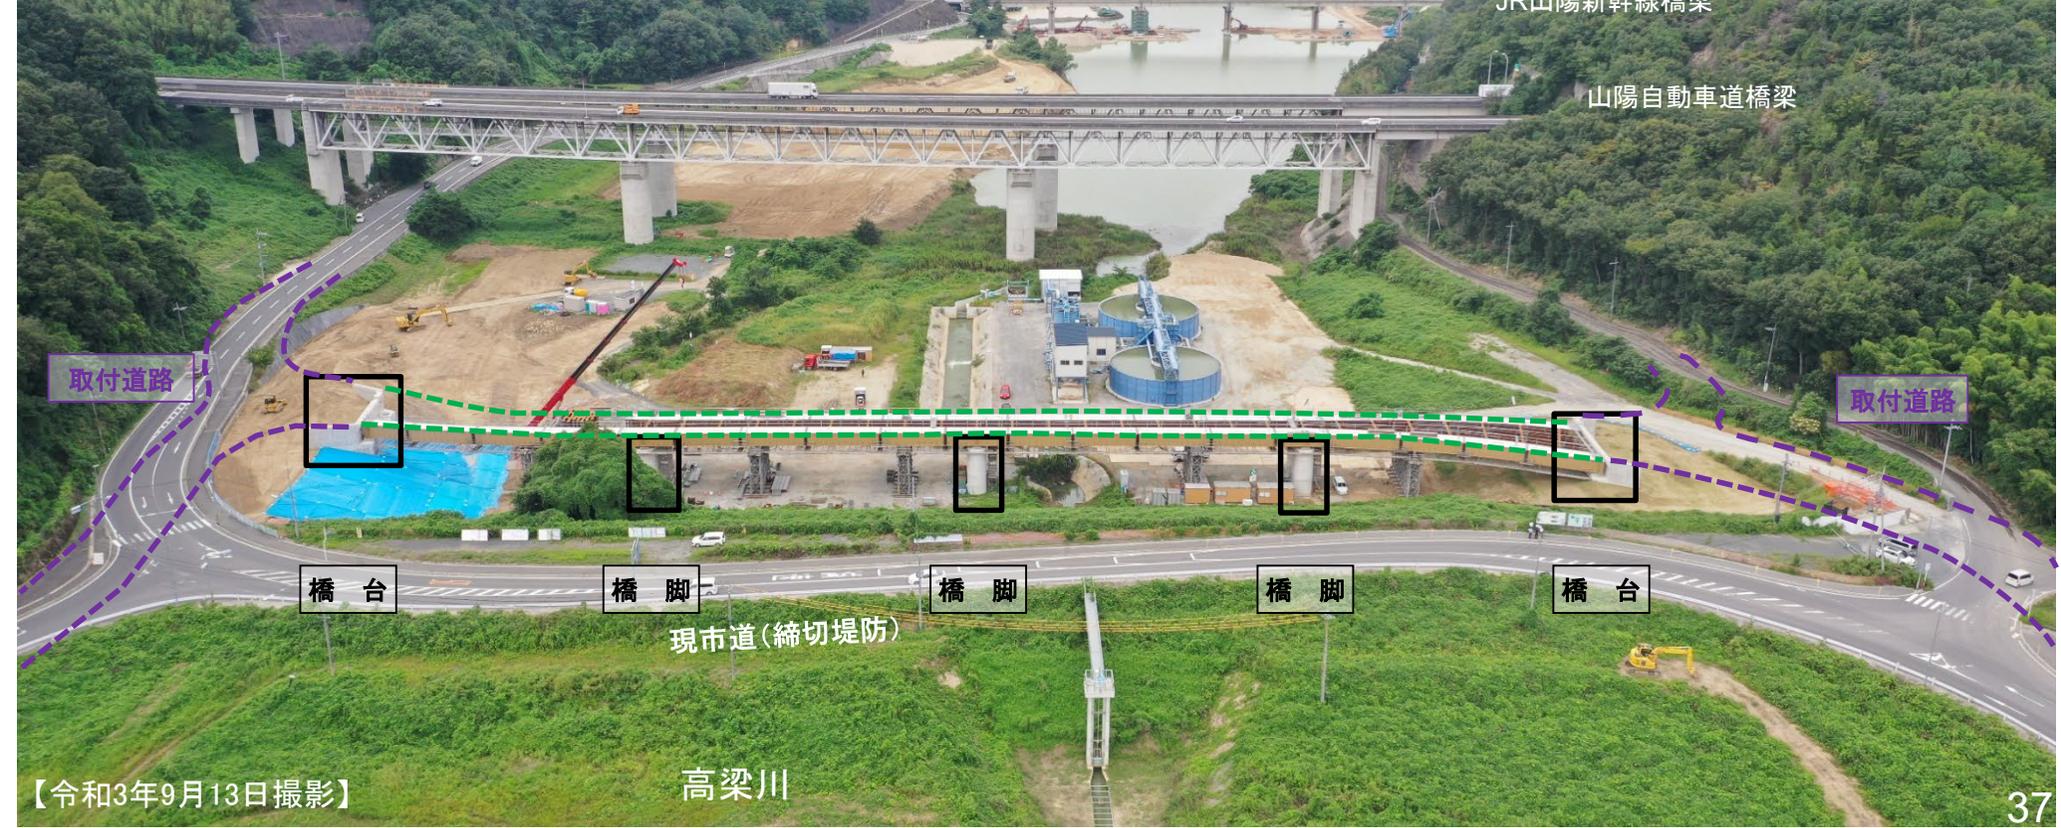
【令和3年9月13日撮影】

- R2年度までに橋台橋脚は完成。R3年度に

部分に上部工（9/16架設完了）、

部分に取付道路を建設。
- R4年度に道路を切り替え予定

工事内容	2019年度 (令和元年度)	2020年度 (令和2年度)	2021年度 (令和3年度)	2022年度 (令和4年度)	2023年度 (令和5年度)
橋脚	—				
橋台		—			
上部		製作	架設		
取付道路			—		
				開通

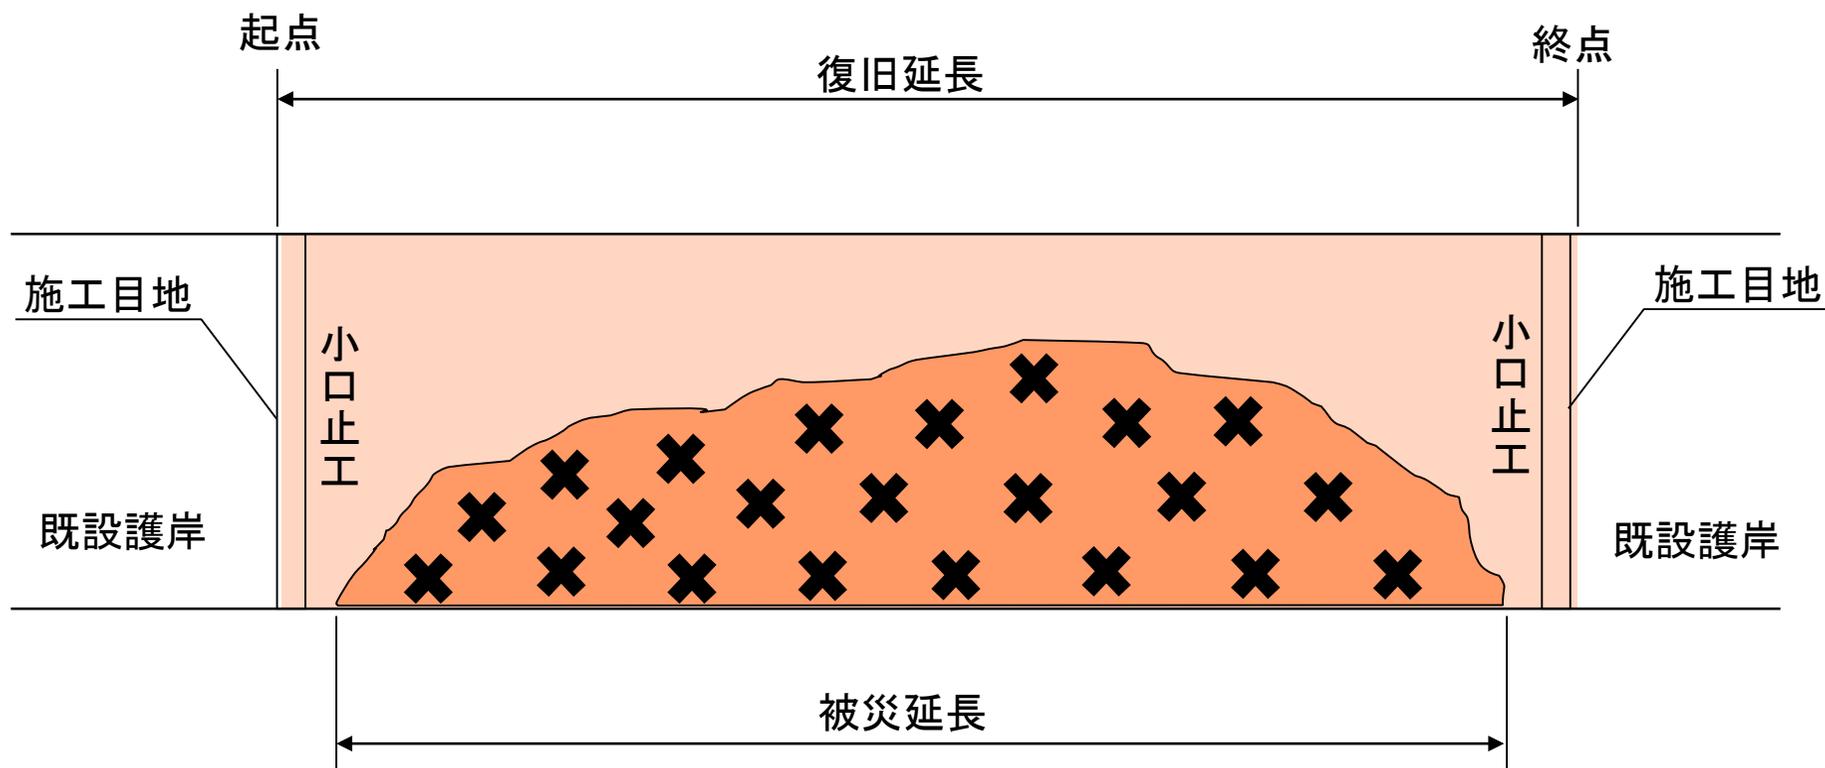
③上下流の護岸

被災箇所の上下流の護岸は健全か
