真備緊急治水対策プロジェクトについて

国土交通省 中国地方整備局
高梁川・小田川緊急治水対策河川事務所
濱田 靖彦

真備緊急治水対策プロジェクト

～小田川合流点付替え～

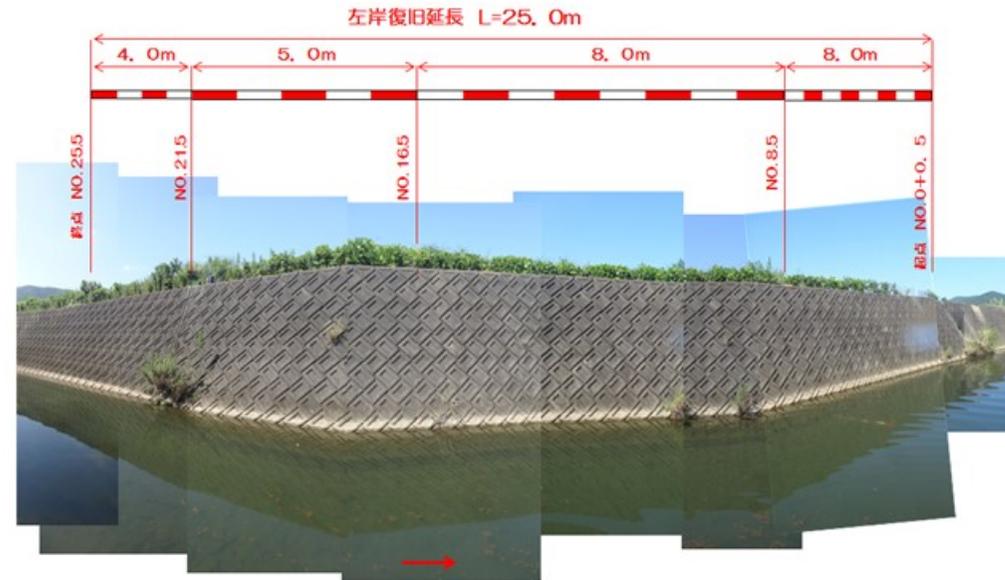
護岸基礎周辺の河床の局所に
空洞が発生。

背面の空洞は洗堀された
基礎下から流出したもの

- ・既設護岸背面の裏込めや盛土
- ・ブロック積の更新に変更
- ・査定額 14,24千円

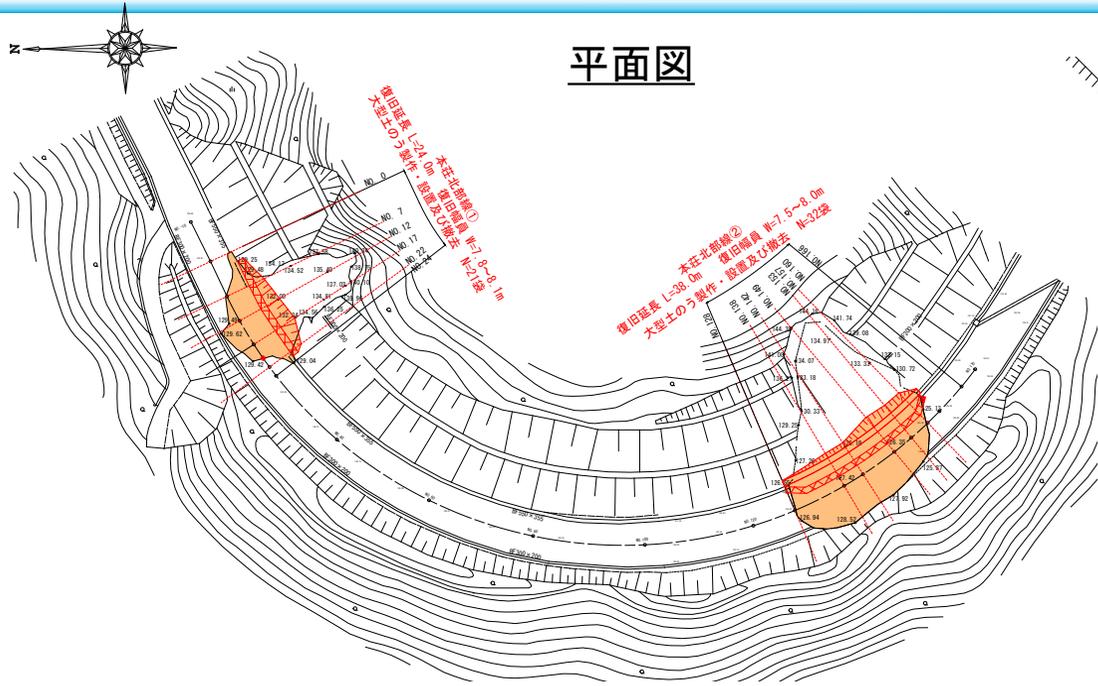
平面図

標準横断面図

応急仮工事 申請内容
 崩土除去 V=410m³
 大型土のう N=53袋

査定結果
 崩土除去, 大型土のうとも「応急本工事」として採択
 崩土除去 V=410m³
 大型土のう N=53袋
