全測連中国地区協議会 「第11回土木設計関係技術発表会」 令和6年10月4日

令和5年度 岡山国道管内トンネル点検業務

> 株式会社ウエスコ トンネル設計課 中本 圭悟

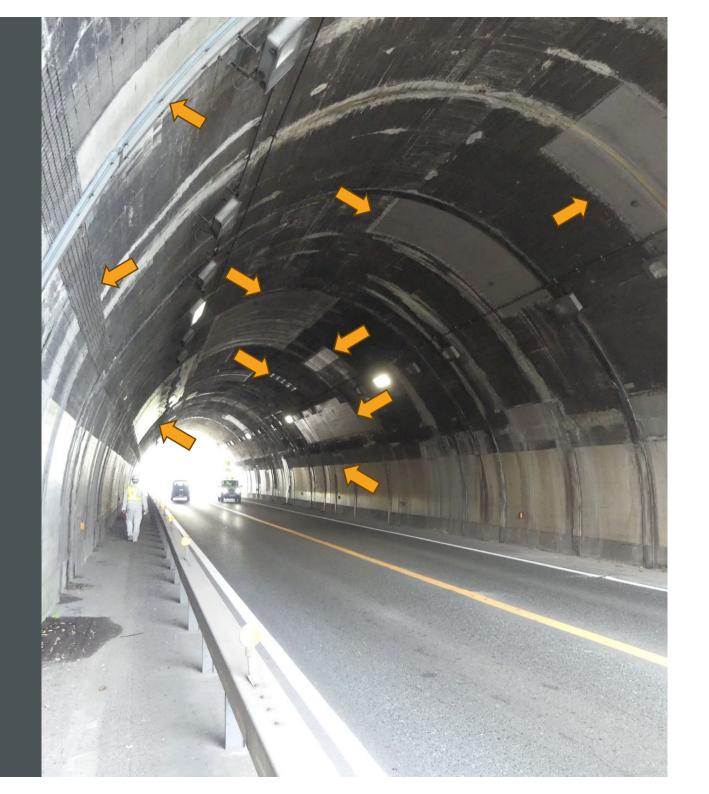
対象トンネルの多くは、 供用から50年近く経過し た矢板トンネル

変状や補修跡が多数 ⇒現場作業(点検・ス ケッチ)に時間がかかる

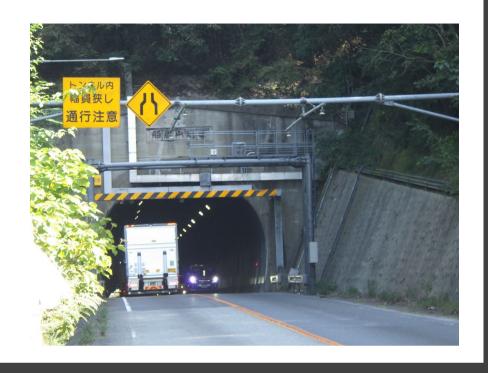
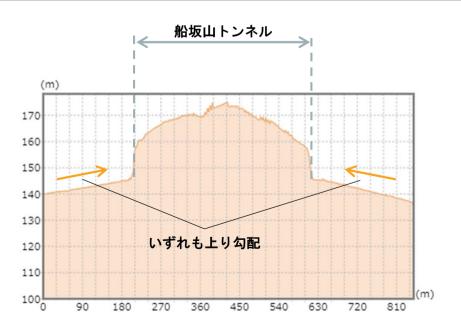
船坂

- 船坂山下り線の滞留が顕著。特に 13時台には自然渋滞の発生を確認 (左写真)
- 三石のカメラでは同時刻でも顕著 な滞留は確認されず

道路情報提供システムの道路画像 による交通状況の確認

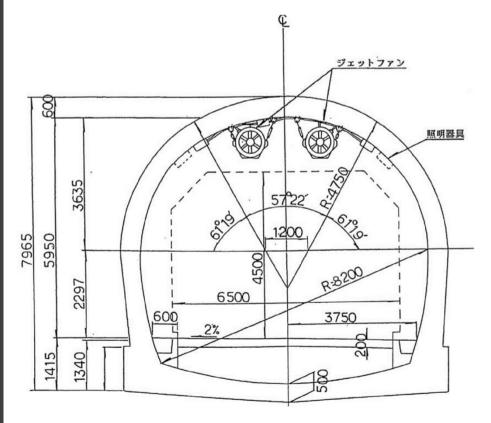
- ・ 狭小断面のため、大型車同士がすれ 違う際に速度を落とす
- 上下線ともにトンネルに向かって上り勾配となっているため、減速後の加速が遅くなる
- 交通量増により後続車が停車 ⇒自然渋滞の発生

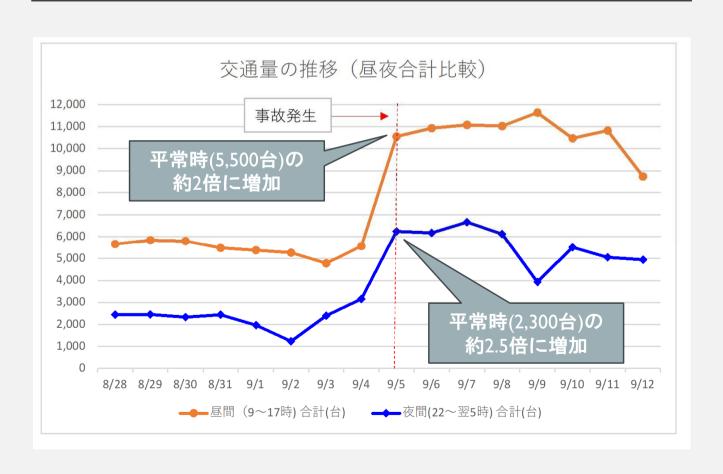
トラフィックカウンターの測定結果を用いた交通量分析

4時前から 再び交通量が増加

○規制時間帯における交通量 昼間(9-17)…上り: 2,853台、下り: 5,888台、合計: 8,741台 夜間(22-5)…上り: 1,293台、下り: 3,653台、合計: 4,946台

明らかとなった問題点

当初規制を予定していた昼間は、規制が無い平時でも自然渋滞が発生

24時を境に交通量は 緩和傾向。

しかし、規制による 渋滞がどこまで緩和 されるかは未知数 03

4時以降再び交通量 が増加。

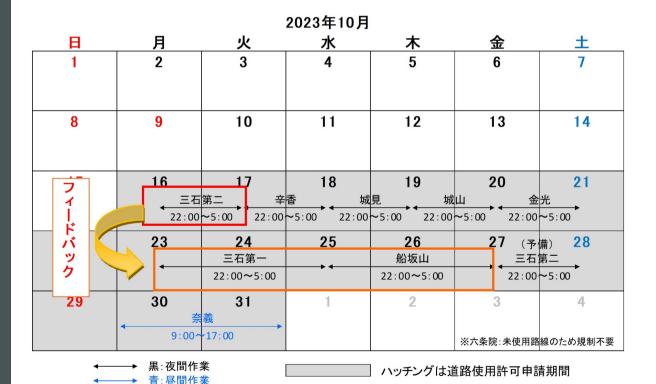
延長が192mと最も短く、過年度変状も 比較的少ない。昼間渋滞が発生した船 坂山トンネルから最も遠い 解決策③-I (I)交通量の推移 を考慮した規制 開始時間の変更 交通量が緩和する翌日時以降は滞留長が 大きく緩和

規制開始時間を22時から23時に変更

交通量がまだ比較的多い、24時以前の規制時間を短縮することで、**滞留長の短縮** を狙った

規制開始時間の変更の結果、最長2km以 上あった下り線の滞留長を1km程度短縮 解決策③-2 (2)規制看板配 置計画の変更 当初、規制看板の配置はIkm先から

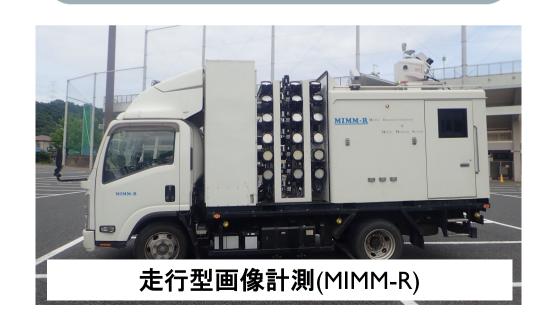
【効果】 規制予告を適切に行えるよう改善 解決策④ 点検支援技術 による省力化 走行型画像計測を活用し、代替できる 現場作業は全て省略(例:ひび割れ長 さの現地計測、点検調書作成用の全体 写真の撮影、現場スケッチなど)

当初予定していた現場作業時間を1時 間程度短縮
